HARALD HÅRFAGRES GATE 12 A

Meglers verdivurdering

Harald Hårfagres gate 12 A, 0363 OSLO

Tilstandsrapport

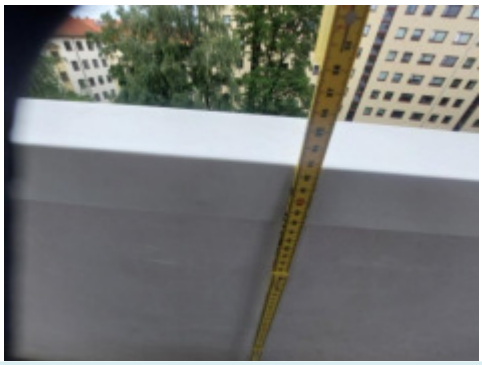
Vurdering av avvik:
• Rekkverket er for lavt i forhold til dagens krav til rekkverkshøyder.

Rekkverket er for lavt i forhold til dagens krav. Kravet for balkonger over 10 m. er 1,2 m.

Konsekvens/tiltak
• Andre tiltak:
• Det er ikke krav om utbedring av rekkverkshøyde opp til dagens forskriftskrav.

Anbefales å øke høyden på rekkverk da det er ca. 28 cm. for lavt.

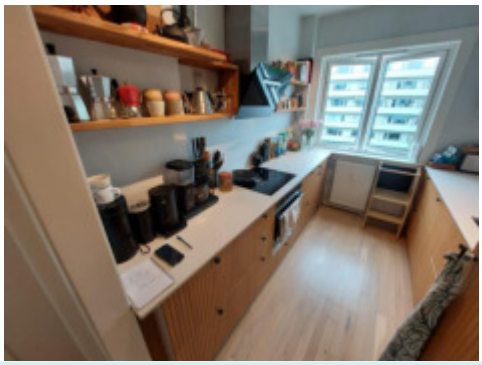
TG 1 **Ventilasjon**

Ventilasjon avtrekk tilkoblet fellesanlegg, tilluft via dør til badet.

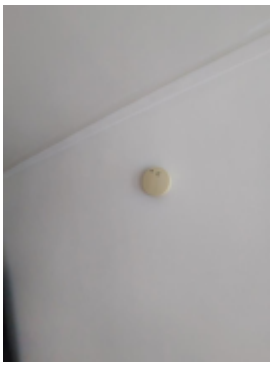
TG 0 Branntekniske forhold

Tilstandsgraden er vurdert ut fra den forenklede og begrensede kontrollen. Det kan være feil og mangler om branntekniske forhold som en slik forenklet undersøkelse ikke vil avdekke. Vær derfor oppmerksom på denne risikoen, og søk videre veiledning eller rådgivning.

Brannvarsling, brannslukking og brannsikkerhet.
Boligen er utstyrt med brannvarslere og brannslukkere.

1. Er det mangler for brannslukningsutstyr i boligen iht. forskriftskrav på søknadstidspunktet, men minst Byggeforskrift 1985?
   Nei
2. Er det skader på brannslokkingsutstyr eller er apparatet eldre enn 10 år?
   Nei
3. Er det mangler på røykvarsler i boligen iht. forskriftskrav på søknadstidspunktet, men minst Byggeforskrift 1985?
   Nei
4. Er det skader på røykvarslere?
   Nei
