IMINGFJELLVEGEN 456

Tilstandsrapport

Fritidsbolig
Imingfjellvegen 456, 3632 UVDAL
NORE OG UVDAL kommune
gnr. 27, bnr. 6, fnr. 5

Befaringsdato: 04.09.2024 **Rapportdato:** 05.09.2024 **Oppdragsnr.:** 14483-1510 **Referansenummer:** HV2078

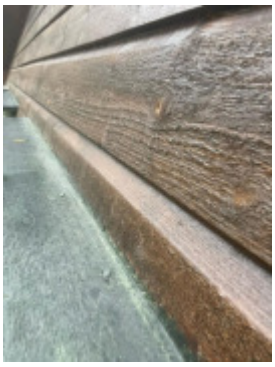
Vinduer i tre med to-lags isolerglass.

Vurdering av avvik:
• Det er påvist avvik rundt innsettingsdetaljer.

Det er ikke montert beslag på vannbrett over vinduer. Beslag/vannbrett skal tapes eller tettes på annen tilfredsstillende mot vindsperre slik at eventuell lekkasje eller kondens ledes ut av konstruksjonen mellom ytterkledning og vannbrett med en spalte på minimum 5 mm. Vinduer på gavlvegger er spesielt utsatt da disse ikke beskyttes i tilstrekkelig grad av takutstikk.

For å lukke avviket må vannbrett/beslag utbedres.

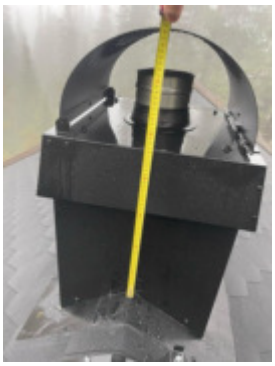
TG 2 Pipe og ildsted

Isolert stålpipe og vedovn. Ildsted og pipe er ikke funksjonsprøvet.

Vurdering av avvik:
• Det er avvik:

Pipen er for lav og tilfredsstiller ikke krav til minimumshøyde på 80 cm over takflaten mht. brannfare ved en eventuell pipebrann.

For å lukke avviket må pipen forlenges slik at den tilfredsstiller minimumskrav til høyde over takflaten.
