SANDEFJORDGATA 2B

PRIVATMEGLEREN

Megleropplysninger

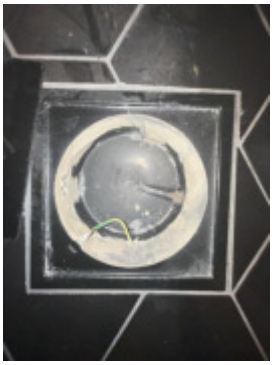
Det er plastsluk og ukjent membranløsning.

Vurdering av avvik:
• Det er avvik:

Grunnet manglende dokumentasjon på utførelsen og usikkerhet knyttet til tettesjikt/membran.

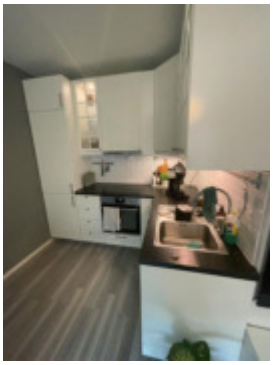
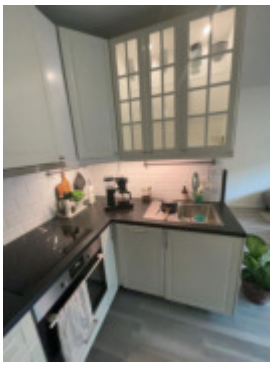
TG 2 Avtrekk

Det er kjøkkenventilator med kullfilter.

Vurdering av avvik:
• Det er kun kullfilterventilator på kjøkkenet og heller ikke andre forserte/mekaniske avtrekksløsninger fra kokesonen.

Konsekvens/tiltak
• Det er vanskelig å etablere andre løsninger.
