# JEGERVEIEN 5K

# TILSTANDSRAPPORT

Jegerveien 5 K, 0777 OSLO

**Befaringsdato:** 06.09.2024 **Rapportdato:** 09.09.2024 **Oppdragsnr.:** 18745-2353 **Referansenummer:** RD1974

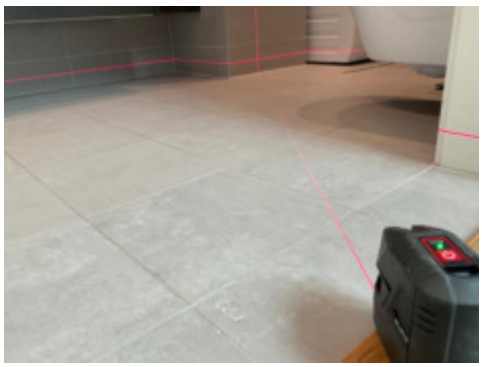
### 2. ETASJE > BAD/WC

### TG 1 Overflater vegger og himling

Veggene har fliser. Taket er malt.

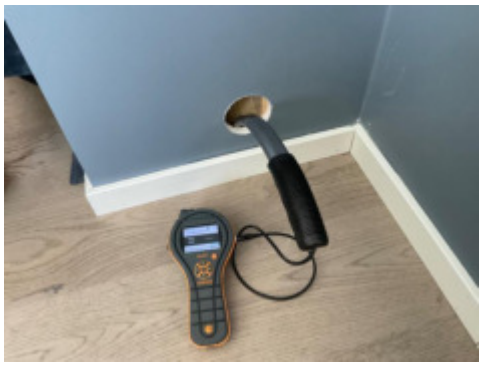
2. ETASJE > BAD/WC

TG 1 **Ventilasjon**

Det er balansert ventilasjon.

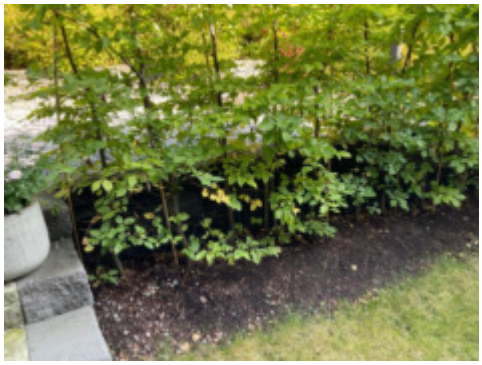
### TG 1 Drenering

Drenering fra byggeår.
