Tilstandsrapport

Vetlandsveien 82 A, 0685 OSLO
OSLO kommune
gnr. 146, bnr. 240
Andelsnummer 175

Befaringsdato: 10.10.2024 **Rapportdato:** 18.10.2024 **Oppdragsnr.:** 10887-24124 **Referansenummer:** GT1765

Autorisert foretak: Taksator AS **Sertifisert Takstingeniør:** Thomas Tandberg

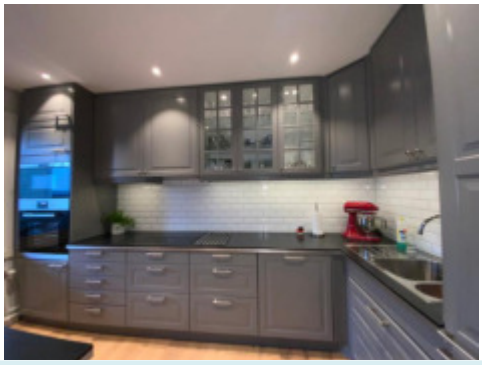
Ikea kjøkkeninnredning fra 2012 (opplyst av eier).

Takhøy innredning med profilerte, fabrikklakkerte fronter samt vitrinedører.
Laminat benkeplate med nedfelt kum i rustfritt stål.
Flisfelt på vegg over benk.
Ledlys under overskap.

Integrert platetopp, stekeovn, oppvaskmaskin, mikrobølgeovn og kjøle -/fryseskap.

Det ble rutinemessig søkt etter fukt på typisk fuktutsatte steder med fuktindikator (Protimeter SM) på befaringen og det var ingen indikasjoner på fukt.

Selv om det ikke var et krav da kjøkkenet ble installert, anbefales det nå generelt å installere vannstopper med sensor og magnetventil samt en komfyrvakt for økt sikkerhet og forebygging av skader.
