SOLHEIMS TVERRGATE 16

PRIVATMEGLEREN

Basiskart
Energiattest
Egenerklaering
Tilstandsrapport 02.01.2025
Vedtekter
Husordensregler
Planinformasjon
Løsøre og tilbehør
Bud og budgivning

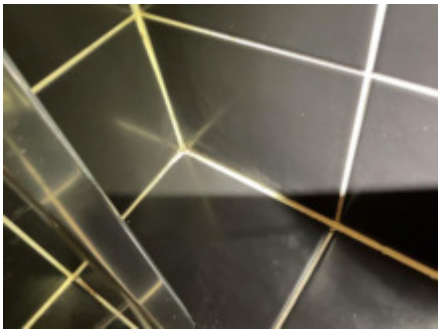
Sveretsopp i fuger

TG 2 Overflater vegger og himling

Vurdering av avvik:
• Det er påvist svertesopp i silikonfuger.

- Det er registrert svertesopp i fuger i dusj.

- Fuger med svertesopp må utbedres/rengjøres evt, skiftes.

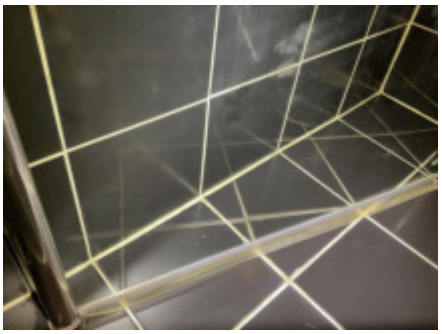
LEILIGHET (U.ETG) > BAD

TG 2 Overflater Gulv

Vurdering av avvik:
• Det er påvist avvik i fallforhold til sluk i forhold til krav i forskrift på byggetidspunktet.

For å lukke avviket må fallforhold utbedres.
