TILSTANDSRAPPORT

Maridalsveien 205, 0469 OSLO

gnr. 222, bnr. 122

Befaringsdato: 28.04.2025 **Rapportdato:** 30.04.2025 **Oppdragsnr.:** 14146-1908 **Referansenummer:** XR1094

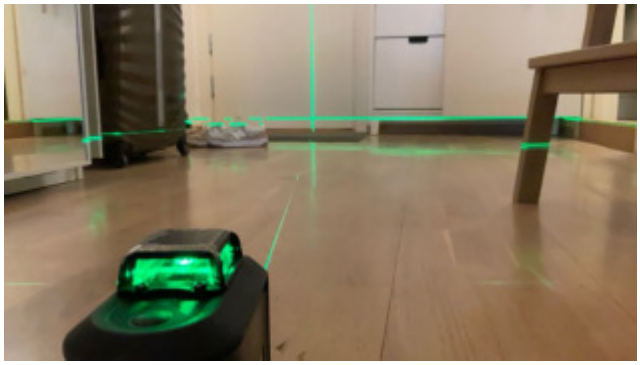
Stedvis antydning til svell i parkettskjøter.
Synlig sprekker/løs puss i overflaten tak i kjøkken mot hjørne vegger bad. Det ble gjort fuktsøk i området. Normale verdier registrert. Iflg eier er det ikke registrert endringer i nevnte sprekker.

Fuktsøk i tak med skader i overflaten

Overflatebehandling.

Kostnadsestimat: Ingen umiddelbar kostnad

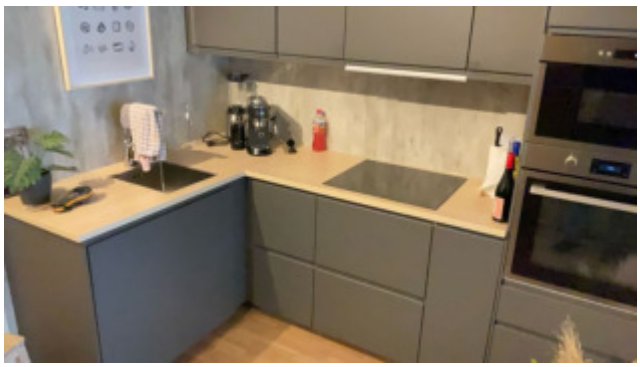
TG 2 Overflater og innredning

Vurdering av avvik:
• Det er ikke montert komfyrvakt i kjøkkenet som er krav på dette kjøkkenet ut ifra alder.

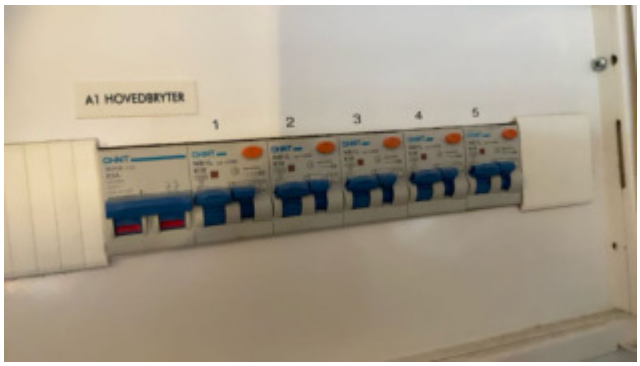
Inntak og sikringsskap

12. Foreta en helhetsvurdering av det elektriske anlegget, dets alder, allmenne tilstand og fare for liv og helse. Bør det elektriske anlegget ha en utvidet el-kontroll?
    Ja Det er ikke utført kontroll av anlegg siste 5 år. Anbefales på generelt grunnlag, da feil/avvik kan forekomme over tid og ikke alltid mulig å oppdage på enkel kontroll av anlegg.
