SIGURD HOELS VEI 24

TILSTANDSRAPPORT

Andelsleilighet
Sigurd Hoels vei 24, 0655 OSLO
OSLO kommune
gnr. 128, bnr. 33
Andelsnummer 29

Befaringsdato: 10.02.2025 **Rapportdato:** 16.02.2025 **Oppdragsnr.:** 13323-25031 **Referansenummer:** EJ9559

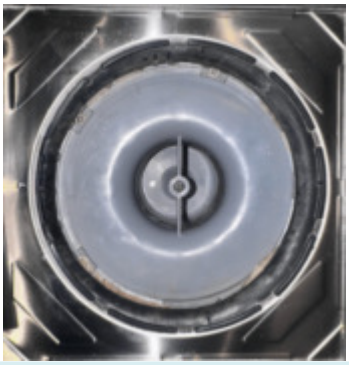
4 ETASJE > BAD/WC

TG 1 Sluk, membran og tettesjikt

Plast sluk i dusjhjørne.
