BRØSTANESVEIEN 94

Gnr/Bnr/Fnr/Snr: 143/33/0/38
Adresse: Brøstanesveien 94, 5178 LODDEFJORD

Leilighet i boligblokk

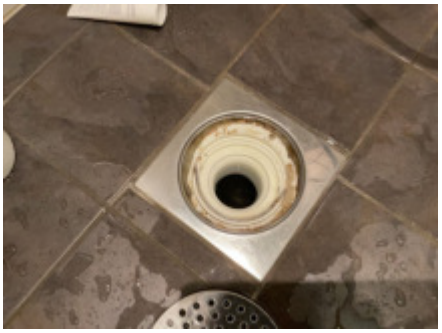
LEILIGHET (3.ETG) > BAD

TG 2 Sluk, membran og tettesjikt

Badet har 2 stk. plastsluk, tettesjikt med ukjent utførelse.

Vurdering av avvik:
• Mer enn halvparten av forventet brukstid er passert på membranløsningen.
