REKTORHAUGEN 51

Tilstandsrapport

4-roms topp- og endeleilighet.
Rektorhaugen 51, 0876 OSLO
OSLO kommune
gnr. 54, bnr. 292
Andelsnummer 13

Befaringsdato: 05.04.2025 **Rapportdato:** 08.04.2025 **Oppdragsnr.:** 22136-1348 **Referansenummer:** PC2086

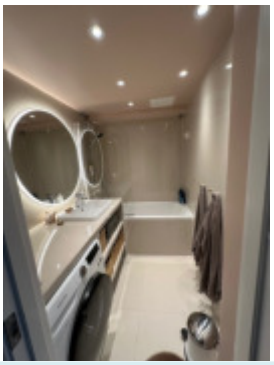
3.ETASJE > BAD/VASKEROM

Badet ble renovert i regi av borettslaget i 2006. Det ble lagt flis på flis i 2024, Byggeteknisk forskrift av 1997–2010 er lagt til grunn for vurderingen av tetteskjikt. TEK 17 på fliser og innredning . Det foreligger ikke dokumentasjon på arbeidet fra 2006.

Veggene er flislagt med fliser i format 60 x 60 cm. Himlingen er malt, og belysningen består av dimbare spotter. Det er utenpåliggende rør synlig ved badekaret.
Det er gjennomført stikkprøvekontroll av flisene for å avdekke eventuelle feil, som manglende vedheft mellom flis og underlag. Ingen avvik ble registrert ved kontrollen.
Det tas forbehold om at det likevel kan forekomme avvik, da ikke alle fliser er kontrollert.

Gulvet er belagt med 60 x 60 cm fliser, og det er installert elektriske varmekabler.
Det ble målt en høydeforskjell på 21 mm fra toppen av slukristen til toppen av flisene ved badedøren.
I henhold til gjeldende forskrift skal det vanntette sjiktet i våtrommets ytterkanter være minimum 25 mm høyere enn overkanten av slukristen. Målingen viser at kravet ikke er oppfylt.
Det er gjennomført stikkprøvekontroll av flisene for å avdekke eventuell feil, som manglende vedheft mellom flis og underlag. Det ble ikke registrert avvik ved kontrollen.
Det tas forbehold om at det likevel kan forekomme avvik, da ikke alle fliser er kontrollert.

Vurdering av avvik:
• Det er påvist at høydeforskjell fra topp slukrist til gulv/synlig topp membran ved dørterskel er mindre enn 25 mm.

Konsekvens/tiltak
• Våtrommet fungerer med dette avviket.

Vurdering av avvik:
• Mer enn halvparten av forventet brukstid er passert på membranløsningen.

Vurdering av avvik:
• Rommet har kun naturlig ventilasjon.

Konsekvens/tiltak
• Elektrisk avtrekksvifte bør monteres for å lukke avviket.

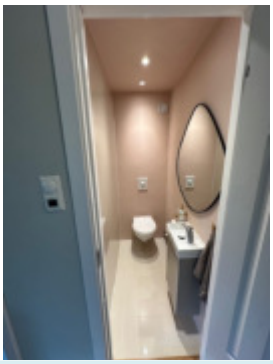
Toalettrommet har vegghengt toalett. Det er montert vegghengt servant med underskap, og servanten har ettgreps blandebatteri. Over servanten er det et veggmontert speil.
Gulvet og én av veggene er flislagt med fliser i format 60 x 60 cm. Øvrige vegger har slette, malte overflater i pen utførelse.
Det er synlige, utenpåliggende rør til vask. Taket er nedsenket og malt, med dimbar spotbelysning.
Ventilasjonen er basert på naturlig oppdrift, med avtrekk gjennom ventil og tilluft via spalte under dørbladet.

Vurdering av avvik:
• Det er ikke påvist tilfredsstillende løsning for å synliggjøre lekkasje fra innebygget sisterne.
• Toalettrom har kun naturlig avtrekk fra rommet, NS 3600 krever mekanisk avtrekk for å kunne gi TG 0/1.
