HUITFELDTS GATE 51 - ANDEL 16 - LEILIGHET 402

TILSTANDSRAPPORT

Boligbygg med flere boenheter
Huitfeldts gate 51 A, 0253 OSLO
OSLO kommune
gnr. 209, bnr. 127
Andelsnummer 16

Befaringsdato: 16.07.2025 **Rapportdato:** 16.07.2025 **Oppdragsnr.:** 18745-2931 **Referansenummer:** PK2459

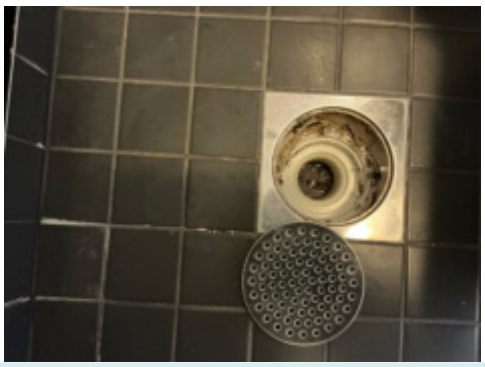
4 ETASJE > BAD/WC

TG 2 Sluk, membran og tettesjikt

Det er plastsluk og ukjent tettesjikt/membran.

Vurdering av avvik:
• Membran kan ikke konstateres (ikke synlig og det foreligger heller ikke dokumentasjon).
• Mer enn halvparten av forventet brukstid er passert på membranløsningen.

• Det er viktig å merke seg at levetiden til en membran varierer basert på kvalitet, installasjon og bruk. Eldre membraner kan bli sprø og sprekke opp, noe som fører til at de mister sin vanntettende funksjon. Dette kan resultere i vannlekkasjer gjennom vegger og gulv og fuktskader.

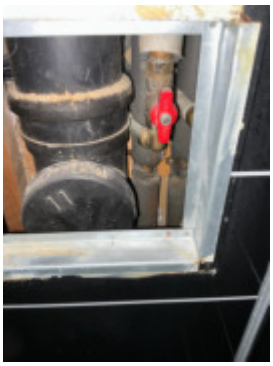
Innvendige vannledninger er av kobber med plastkappe.

Vurdering av avvik:
• Mer enn halvparten av forventet brukstid er passert på innvendige vannledninger.

Konsekvens/tiltak
• Tidspunkt for utskiftning av vannledninger nærmer seg.
• I forbindelse med oppgradering av våtrom vil det være naturlig med utskiftning av rør.

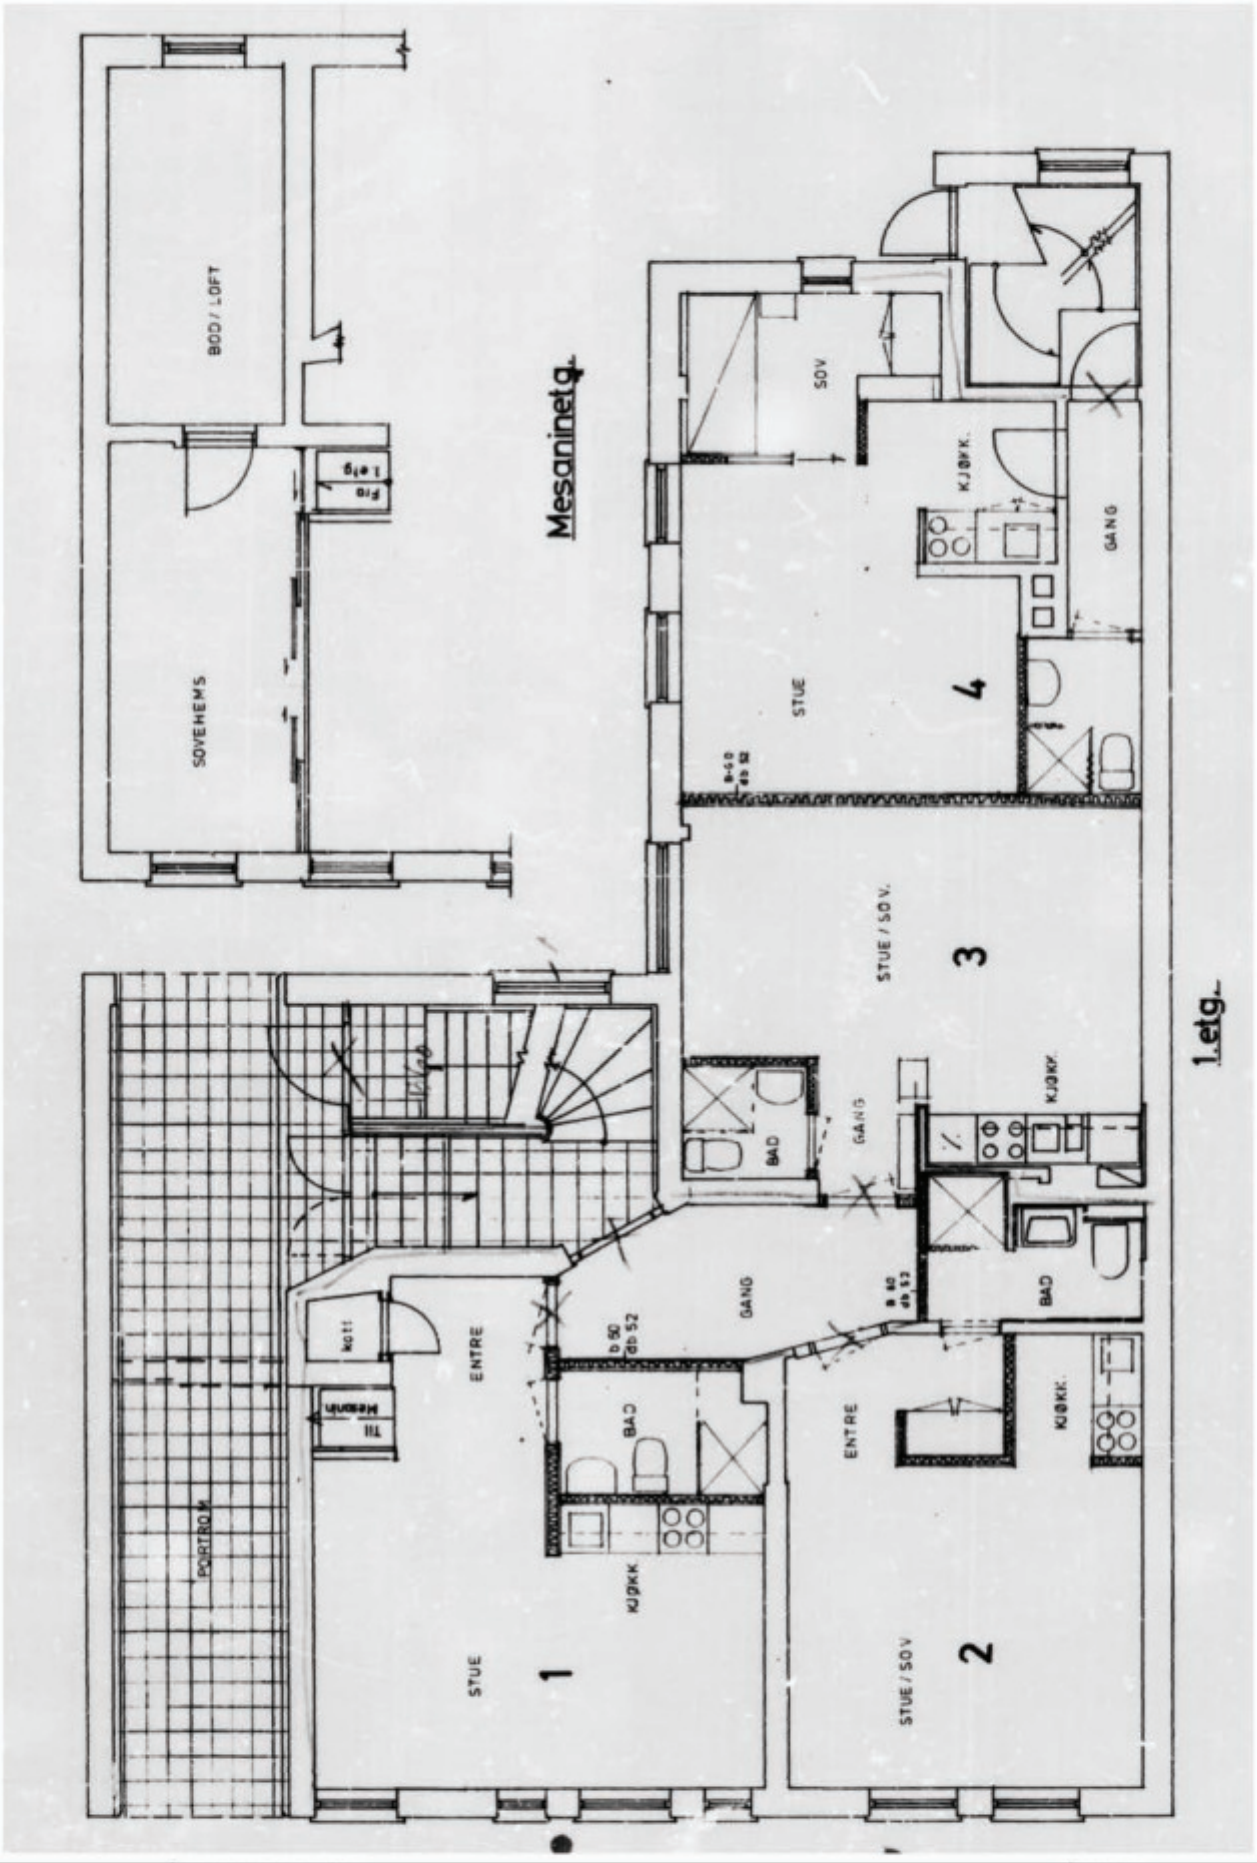
A20-04

Det foreligger godkjente og byggemeldte tegninger, men det er avvik fra disse.
Kommentar: Rominndeling stemmer ikke med byggetegninger.
