GLADENGVEIEN 8D

TILSTANDSRAPPORT

Gladengveien 8 D, 0661 OSLO

Befaringsdato: 06.12.2024 **Rapportdato:** 18.12.2024 **Oppdragsnr.:** 15467-2748 **Referansenummer:** DU1683

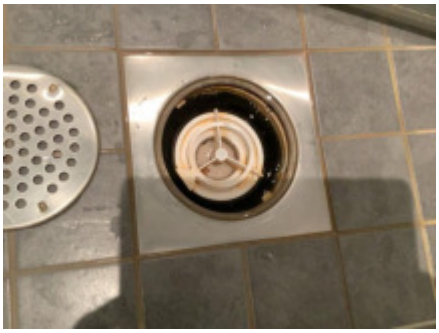
5. ETASJE > BAD/VASKEROM

TG 1 Overflater Gulv

10/10 fliser på gulv, nedsenket i dusjsone og lokalt fall mot sluk.
