TILSTANDSRAPPORT

Eiet seksjon i boligbygg med flere boenheter

Stålverkskroken 20, 0661 OSLO

Befaringsdato: 17.02.2025 **Rapportdato:** 24.02.2025 **Oppdragsnr.:** 15467-2772 **Referansenummer:** TS9201

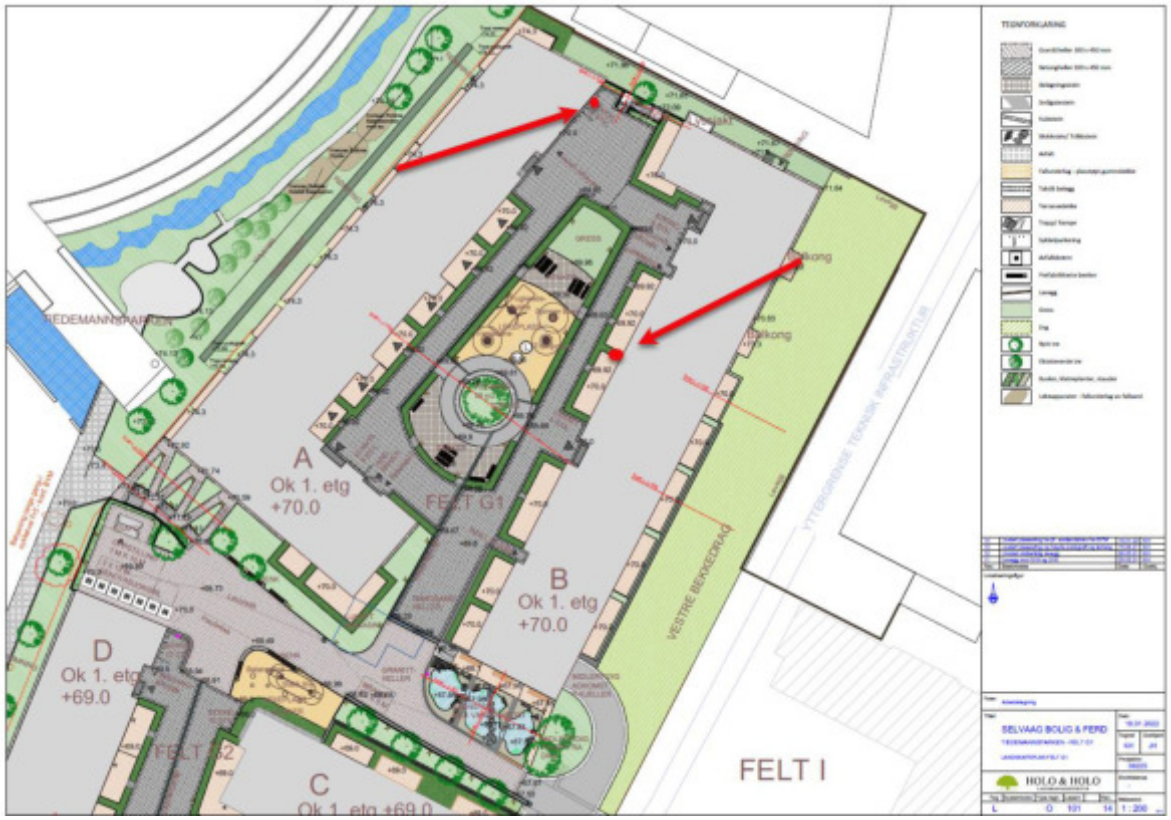
Felt G1

Kanaler i grunn ligger i en betongkulvert over parkeringskjeller. Vi må komme rett opp av kulvert som gir oss lite spillerom på oppstikk. 2 av oppstikkene fra kulvert kommer rett opp i uteplass i plan 1. Det må undersøkes om det er mulig å grave grøfter her en grøft her eller lages nye kulverter for kanalene.

Se skisseløsning på tegninger nedenfor.

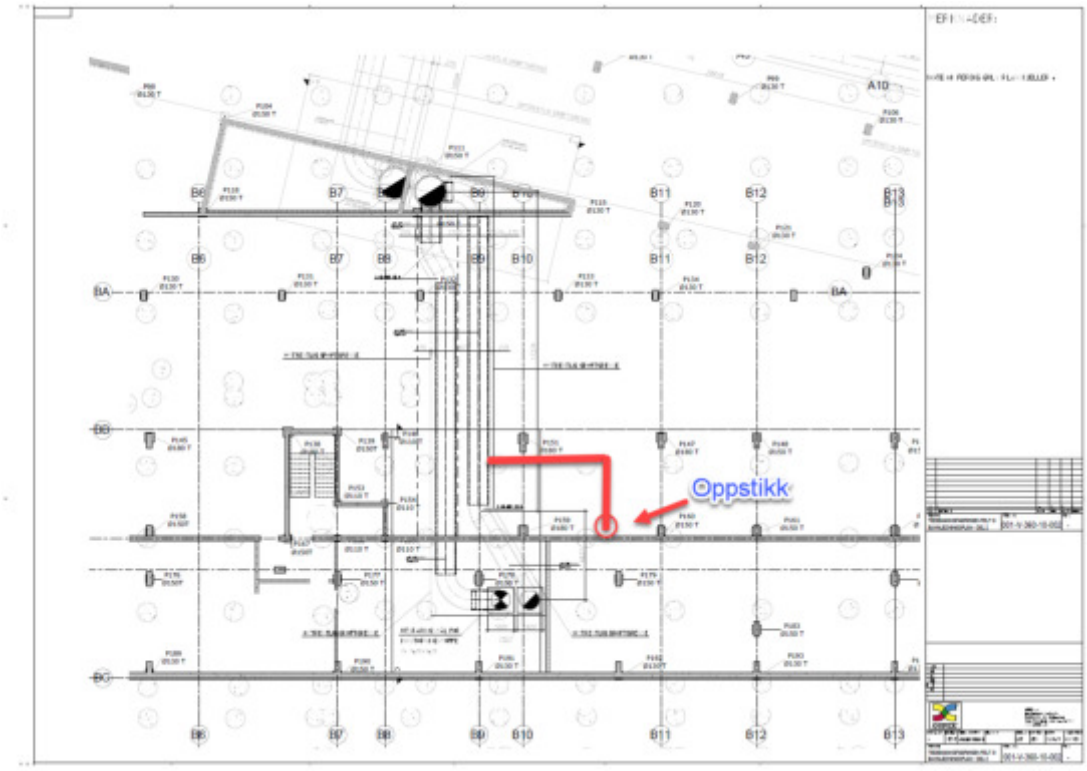
Felt G2

Bunnledningsplan del 2
