STALSBERG TERRASSE 6

Stalsberg terrasse 6, 2010 STRØMMEN

TILSTANDSRAPPORT

Befaringsdato: 12.02.2025 **Rapportdato:** 14.02.2025 **Oppdragsnr.:** 22387-1060 **Referansenummer:** TO9146

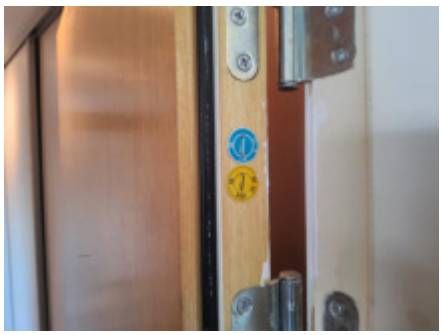
Vinduer i boligen er visuelt undersøkt og kontrollert ved stikkprøver. Inspeksjonen inkluderte vurdering av innsetningsdetaljer som beslag, vannbord, omramming, karm og ytre tetting, samt plassering i veggen for å sikre tilstrekkelig beskyttelse mot vanninntrengning i konstruksjonen.

Det ble ikke avdekket slitasje av betydning, skader eller punkterte vindusglass som påvirker funksjonen negativt. Det understrekes at vinduer er en bygningsdel med naturlig aldersmessig slitasje og en begrenset forventet levetid.

Ansvar for utbedring av vinduene ligger hos styret, og tilstandsgraden (TG) er satt basert på ovennevnte vurderingspunkter
