TILSTANDSRAPPORT

Leilighet
Minister Ditleffs vei 5 C, 0862 OSLO
OSLO kommune
gnr. 50, bnr. 290
Andelsnummer 25

Befaringsdato: 12.04.2025 **Rapportdato:** 22.04.2025 **Oppdragsnr.:** 10040-1669 **Referansenummer:** UN7565

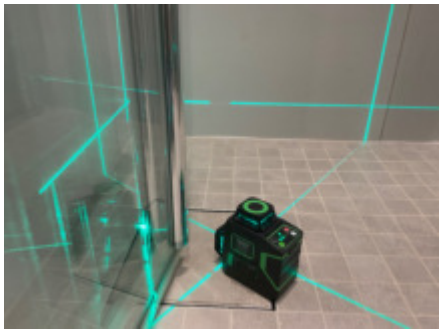
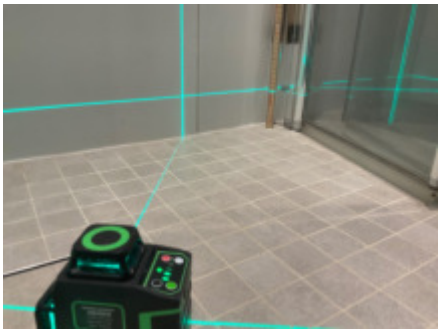
TG 2 Overflater Gulv

Gulvet er flislagt og rommet har elektriske varmekabler som varmekilde.

Vurdering av avvik:
- Det er påvist at høydeforskjell fra topp slukrist til gulv/synlig topp membran ved dørterskel er mindre enn 25 mm.
- Det er påvist avvik i fallforhold til sluk i forhold til krav i forskrift på byggetidspunktet.

Ikke tilfredsstillende 1/50 fall på gulv til sluk i dusjhjørnet. Mindre enn 25 mm høydeforskjell fra topp slukrist til topp gulvflis ved dørterskel. Tilstandsgrad settes på bakgrunn av for lite fall på gulv. Badegulv har fall på gulv på gulv mot sluk, men for lite fall på gulv iht. preaksepterte ytelser i veiledningen til forskrift. Badegulv med for lite fall kan likevel fungere, men det anbefales årvåkenhet ved bruk. Noe vann må forventes utover gulv ved bruk av dusj.

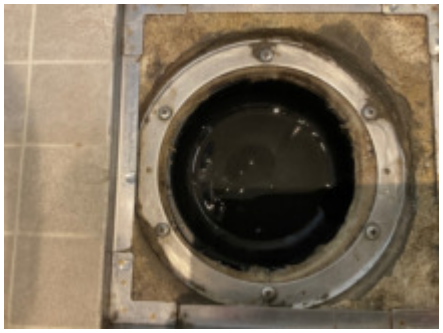
Hovedsluk er av type stålsluk med ukjent alder. Hjelpesluk i dusjhjørnet av plast montert i 2019. Banemembran i gulv synlig i inspeksjonsluke ved siden av toalett.

Vurdering av avvik:
- Mer enn halvparten av forventet brukstid er passert på slukløsningen.

Alder på hovedsluk er ikke kjent. Det er beskrevet i salgsannonse ved sist salg at dette sluket ikke ble skiftet ved oppussing av bad i 2019.

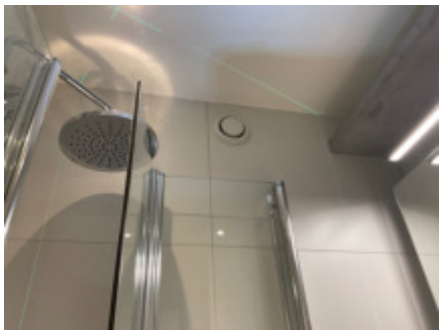
TG 2 Ventilasjon

Det er naturlig ventilering.

Vurdering av avvik:
• Rommet har kun naturlig ventilasjon.

Konsekvens/tiltak
• Elektrisk avtrekksvifte bør monteres for å lukke avviket.
