TILSTANDSRAPPORT

Otto Sverdrups vei 18, 1463 FJELLHAMAR

Befaringsdato: 13.03.2025 **Rapportdato:** 23.06.2025 **Oppdragsnr.:** 22396-1359 **Referansenummer:** TK6296

Foretak: GRUBBE TAKST OG BYGG AS **Vår ref:**

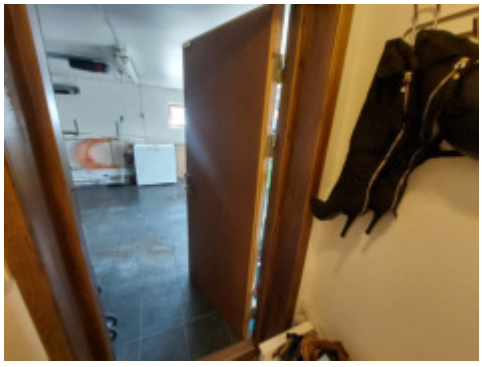
Vurdering av avvik:
• Det er avvik:

Konsekvens/tiltak
• Tiltak:

Tiltak må påregnes for å lukke avviket.

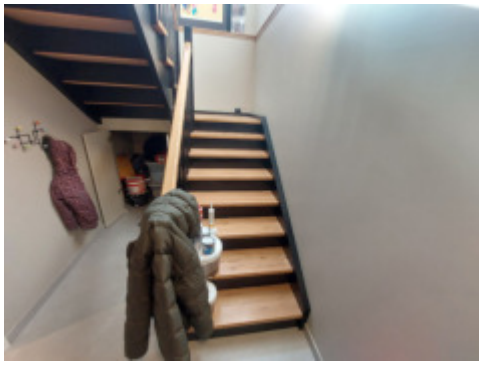
TG 2 Innvendige trapper

Malt og lakkert tretrapp, trappen er god å gå i og den tilfredsstiller krav i trappe formelen. Trappen har rett avstand i mellom trinn og rekkverk spiler.

Vurdering av avvik:
• Det mangler håndløper på vegg i trappeløpet.

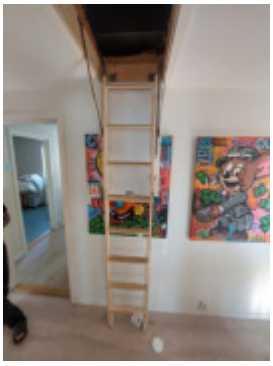
TG 2 Innvendige trapper - 2

Ut trekkbar lofts trapp uten rekkverk opp til kaldt loft. Trappen bør brukes med forsiktighet. Selv om bruken kun er sporadisk vurderes trapp som ikke tilfredsstillende.

Vurdering av avvik:
• Det er avvik:

Trappen er kuttet fei og henger loddrett ned.

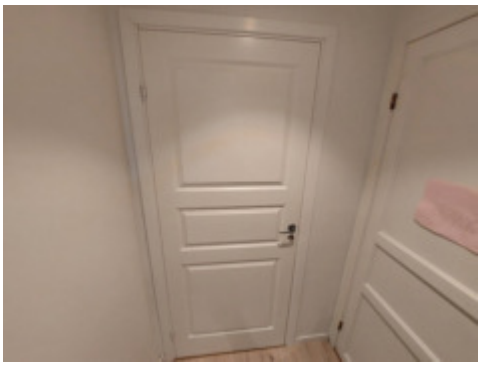
TG 1 Innvendige dører

Malte glatte innerdører i hybel. Profilerte dører med tre speil i resten av boligen og glassdør mellom entre/gang og gang i underetasjen. Glassdør mellom gang og stue/kjøkken i utleiedel. Dørene har normal bruksslitasje.

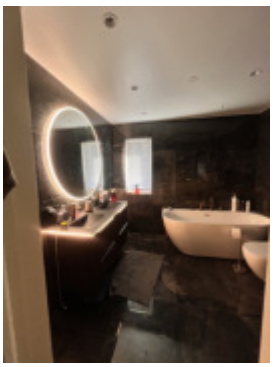
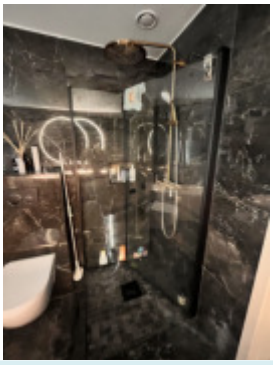
1 ETASJE > BAD

Bad innredet med dusj hjørne med glass vegger, badekar, vegg hengt toalett og innredning med doble nedsunkede servanter med speil. Rommet har overflater av flis på gulv med elektriske varmekabel, flis på vegg og malte plater i tak/himling. Badet har forskriftsmessig fall til sluk, høydeforskjell mellom gulv ved dør og topp sluk rist er på 35 mm. Det er ca. 15 mm. nedsenk i dusjsonen. Membran er synlig i sluket. Det er ikke boret hull og målt etter fukt, pga. nytt bad og bilder er fremvist. Ved overflate fukt måling inne i baderommet ble det ikke oppdaget noen uvanlige fukt verdier. Det er ventilasjon via mekanisk avtrekk med til luft under døren. Det er et plast sluk med sluk mansjett.

Det er ikke boret hull og målt etter fukt, pga. nytt bad og bilder er fremvist. Ved overflate fukt måling inne i baderommet ble det ikke oppdaget noen uvanlige fukt verdier.

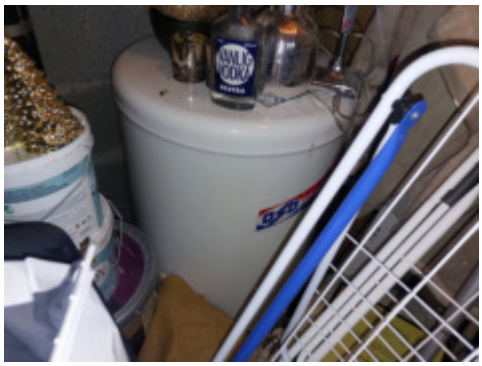
TG 2 Varmtvannstank

Varmtvannstank på 200 liter plassert i bod i utleiedel.
Det er påvist at varmtvannstank er over 20 år.

Vurdering av avvik:
• Det er påvist at varmtvannstank er over 20 år

Konsekvens/tiltak
• Det er ikke behov for utbedringstiltak siden tanken fungerer i dag, men ut ifra alder kan skader plutselig oppstå på eldre tanker.
