KONG OSCARS GATE 70

TILSTANDSRAPPORT

Kong Oscars gate 70, 5018 BERGEN

Befaringsdato: 20.02.2025 **Rapportdato:** 03.03.2025 **Oppdragsnr.:** 16556-1839 **Referansenummer:** GQ1960

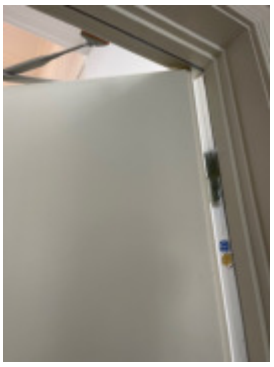
TG 2 Dører

Brann- og lydklassifisert entrédør og til bi- trappegang.

Vurdering av avvik:
• Det er avvik:
