RUGDEVEIEN 41

TILSTANDSRAPPORT

Rugdeveien 41, 5097 BERGEN

Befaringsdato: 10.03.2025 **Rapportdato:** 11.03.2025 **Oppdragsnr.:** 13379-1689 **Referansenummer:** CO1727

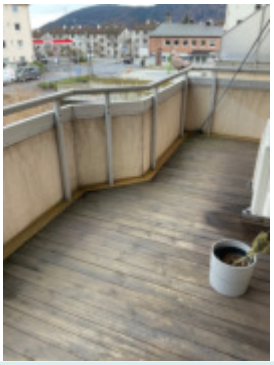
Terrasse på 8,9 m²
Dekke med terrassebord.
Rekkverk med fasadeplater i aluminiumsramme.
Rekkverkshøyde: 98 cm.

Vurdering av avvik:
• Rekkverket er for lavt i forhold til dagens krav til rekkverkshøyder.

Konsekvens/tiltak
• Det er ikke krav om utbedring av rekkverkshøyde opp til dagens forskriftskrav.

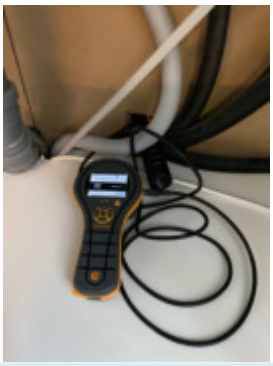
Vurdering av avvik:
• Våtrommet mangler tilluftsventilering, f.eks. spalte/ventil ved dør.

Konsekvens/tiltak
• Det bør etableres tilfredsstillende tilluft til våtrom f.eks. luftespalte ved dør e.l.

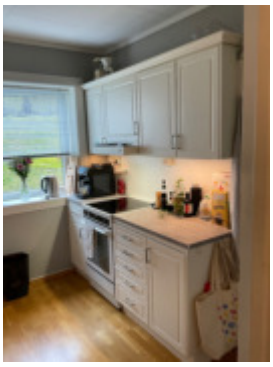
Kjøkkeninnredning med lyse profilerte fronter.
Laminert benkeplate.
Oppvaskkum i stål.
Komfyr, oppvaskmaskin og kjøle/fryseskap i innredningen.

Vurdering av avvik:
• Det er avvik:

Noen bruksmerker.
