VOSSEGATA 18 B

Vossegata 18 B, 0475 OSLO

Borettslagsleilighet på selveiertomt, bygget i 1970

TILSTANDSRAPPORT

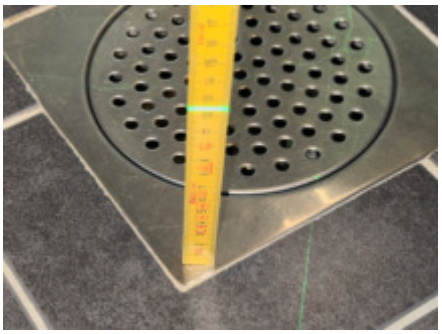
Fallforhold ca. 50 mm topp oppbrett membran ved terskel

Fallforhold ca. 125 mm topp slukrist i dusjsone
