LINDERNGATA 12

Meglers verdivurdering

Linderngata 12, 0455 OSLO

Tilstandsrapport

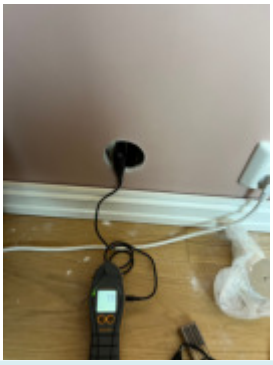
1. ETASJE > BAD

Det ble utført hulltaking i tilstøtende rom (soverom/kontor), uten unormale avvik.

Det påpekes likevel at det kan være symptomer som ikke er synlig før man evt. moderniserer baderommet og gjør inngrep i konstruksjoner.
