SKIFERVEIEN 2

Tilstandsrapport

Skiferveien 2, 1151 OSLO
OSLO kommune
gnr. 159, bnr. 139
Andelsnummer 234

Befaringsdato: 03.03.2025 **Rapportdato:** 07.03.2025 **Oppdragsnr.:** 15431-1523 **Referansenummer:** VV1677

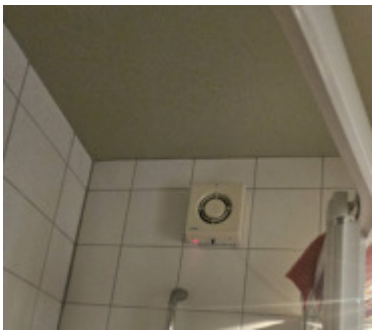
3. ETASJE > BAD

TG 3 Ventilasjon

Det er montert elektrisk styrt baderomsvifte/avtrekksvifte. Tilluft via spalte ved dørterskel.

Vurdering av avvik:
• Avtrekksvifte er defekt.

Konsekvens/tiltak
• Det må gjøres tiltak for å lukke avviket.
