ULLERN ALLÉ 125

Tilstandsrapport

Ullern allé 125, 0381 OSLO

Befaringsdato: 01.04.2025 **Rapportdato:** 03.04.2025 **Oppdragsnr.:** 22136-1326 **Referansenummer:** GS2096

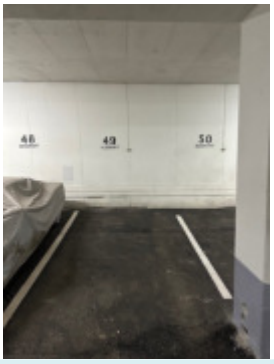
TG 1 Boder

I felles bodkjeller disponerer leiligheten en bod på 2,6 m². Boden er oppvarmet, har lettvegger i tre mot de øvrige bodene og er utstyrt med låsbar dør. I tillegg finnes det to eksterne boder på hver av balkongene. Disse er uisolerte, og den ene boden – tilknyttet balkongen med utsikt – har innvendig strøm og belysning.

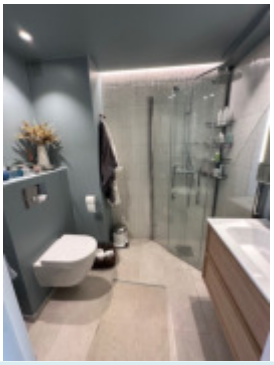
1.ETASJE > DUSJBAD MED WC

Badet ble pusset opp i 2023. Det foreligger full dokumentasjon på arbeidet, og rommet leveres med våtromsbevis fra utbygger. Vurdering av rommets tekniske utførelse er basert på gjeldende teknisk forskrift av 2017.

Det ble målt en høydeforskjell på 25 mm fra toppen av slukristen til toppen av flisene ved badedøren.
I henhold til gjeldende forskrift skal det vanntette sjiktet i våtrommets ytterkanter være minimum 25 mm høyere enn overkant slukrist, noe som innebærer et mindre avvik i fallforholdene.

Vurdering av avvik:
• Det er påvist at noen fliser har bom (hulrom under).

Vurdering av avvik:
• Det er ikke påvist tilfredsstillende løsning for å synliggjøre lekkasje fra innebygget sisterne.

Konsekvens/tiltak
• Påviste skader må utbedres.

Konsekvens/tiltak
• Det må gjøres tiltak for å lukke avviket.

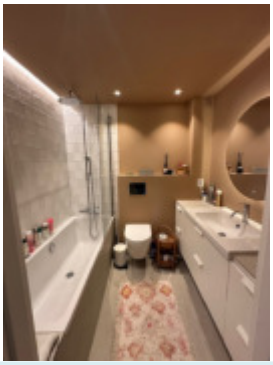
1.ETASJE > BAD MED BADEKAR

Det er gjennomført stikkprøvekontroll av flisene for å avdekke eventuell feil, som manglende vedheft mellom flis og underlag. Ingen avvik ble avdekket ved kontrollen. Det tas likevel forbehold om at skjulte avvik kan forekomme, da ikke alle fliser er kontrollert.

Vurdering av avvik:
• Krav til fall er ikke oppfylt og gulvet er tilnærmet flatt (har ikke motfall).

Tilstandsgrad 2 (TG2) settes på grunn av noe utilstrekkelig fall på baderomsgulvet. Det er innfliset badekar uten inspeksjonsåpning til sluk, og ved en eventuell lekkasje vil ikke vann kunne ledes effektivt til sluket. Dette vurderes som et avvik fra anbefalt utførelse med hensyn til tilgjengelighet og funksjon.

Vurdering av avvik:
• Det er ikke påvist tilfredsstillende løsning for å synliggjøre lekkasje fra innebygget sisterne.

Det bør etableres mulighet for at vann kan renne til sluk ved eventuell lekkasje. Dette for å sikre tilstrekkelig drenering og redusere risiko for fuktskader.

Konsekvens/tiltak
• Det må gjøres tiltak for å lukke avviket.

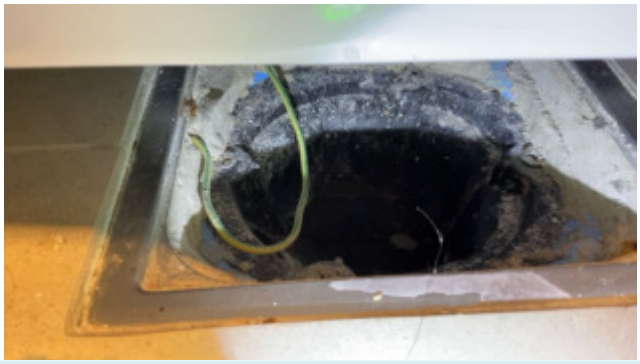
TG 1 Overflater Gulv

På gulvet er det lagt 30 x 60 cm fliser med elektriske varmekabler. Det ble målt en høydeforskjell på 25 mm fra toppen av slukristen til toppen av flisene ved badedøren. I henhold til forskriften skal det vanntette sjiktet i våtrommets ytterkanter være minimum 25 mm høyere enn overkant slukrist. Målingen er dermed innenfor forskriftskravet. Det er gjennomført stikkprøvekontroll av flisene for å avdekke eventuell feil, som manglende vedheft mellom flis og underlag. Ingen avvik ble funnet ved kontrollen. Det tas likevel forbehold om at det kan forekomme skjulte feil, da ikke alle fliser er kontrollert.
