Tilstandsrapport

Leilighet 2.etg. A.Nr:13
Televeien 2 A, 2020 SKEDSMOKORSET
LILLESTRØM kommune
gnr. 37, bnr. 102
Andelsnummer 13

Befaringsdato: 28.02.2025 **Rapportdato:** 02.03.2025 **Oppdragsnr.:** 11763-25016 **Referansenummer:** GF8001

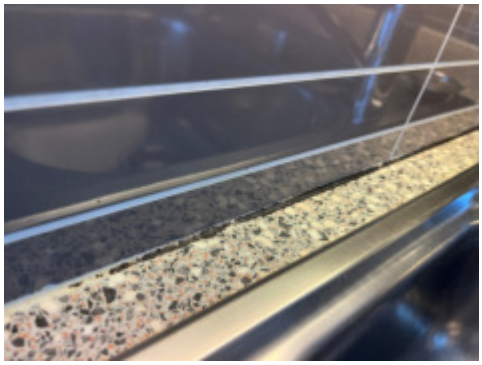
Det er påvist svertesopp i silikonfuge mellom benk og plater på vegger. Benkeplate med skade i overflater og liten fukt/svelleskade i sokkel ved oppvaskmaskin. Generell slitasje på øvrige deler av kjøkken.

Skade i benkeplate.

• Det må foretas lokal utbedring.
