REVAHJELLANE 135

Basiskart
Vegstatuskart
Energimerking
Egenerklæring
Tilstandsrapport 23.05.2025
Vedtekter
Husordensregler
Planinformasjon
Løsøre og tilbehør
Bud og budgivning

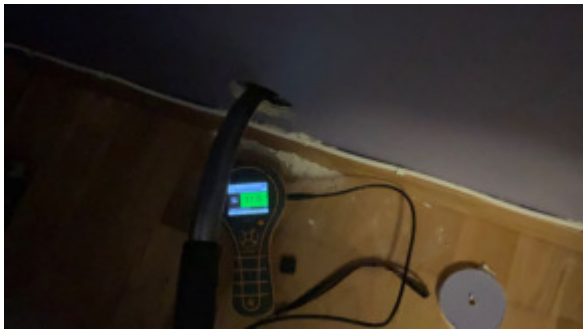
TG 2 Rom Under Terreng

Boligen har underetasje hvor ett soverom og bad er delvis og helt under terrengnivå.

Ved hulltaking er det registrert at det er brukt plast i vegg mot grunn, dette er en oppbygging som har høy skadefrekvens pga. kondens.
Det er foretatt fuktmåling i bunnsvill i dette området, og målt fuktinnhold er 11,5 vektprosent. Dette anses som innenfor akseptabelt nivå ved måletidspunktet. Det presiseres imidlertid at fuktverdier i konstruksjoner mot terreng kan variere med årstid og klimaforhold, og at nivået derfor kan være høyere på andre tider av året. Bruk av plast i vegg mot terreng er uheldig, da det reduserer konstruksjonens uttørkingsevne og kan føre til kondensering og oppfukting av organiske materialer over tid

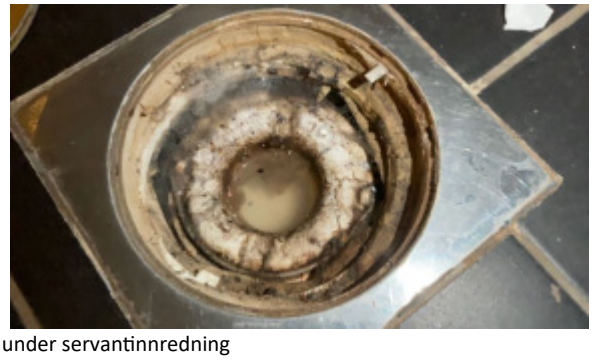
Vurdering av avvik:
• Det er påvist avvik i fallforhold til sluk i forhold til krav i forskrift på byggetidspunktet.

Noe dårlig lokalt fall rundt sluk under badekar.

Konsekvens/tiltak
• Våtrommet fungerer med dette avviket.

Fallforhold må utbedres for å tilfredsstille krav.
Rommet fungerer med dagens løsning, men med redusert funksjon ut ifra krav.
