SANDTJØNNBAKKEN 20

TILSTANDSRAPPORT

Sandtjønnbakken 20
4341 BRYNE

Tilstandsrapport
Eierskifte

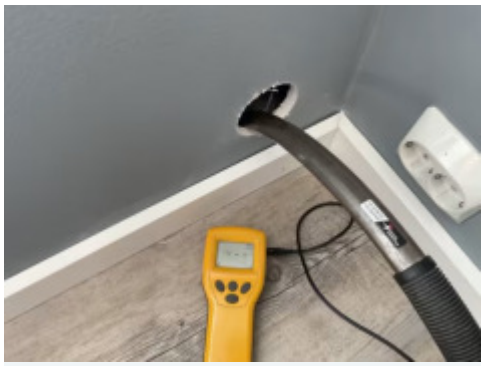
Beskrivelse av overflate	
Vinylbelegg på gulv og malte overflater på vegger.	
Er det gjennomført arbeider etter opprinnelig byggeår?	Nei
Er det påvist avvik i krav om høydeforskjell på tettesjikt/fall til sluk?	Nei
Er det fare for at lekkasjevann fra installasjoner i rommet ikke når sluket?	Nei
Er vindu eller dør plassert i våtsone (utsatt for vannsprut)?	Nei
Er det gjennomføringer i vegg/tak mot kald sone?	Nei
Er det registrert riss, sprekker i fuger, bom (hulrom) under flis?	Nei
Er det påvist tegn på sopp/råteskader/fuktskader på overflater eller skadedyr?	Nei
Er det registrert knirk i gulvet?	Nei

Oppsummering av overflater	TG-1
