SØNDRE ØYJORDEN 47

Tilstandsrapport

Søndre Øyjorden 47, 5038 BERGEN

Befaringsdato: 08.05.2025 **Rapportdato:** 28.05.2025 **Oppdragsnr.:** 20932-2617 **Referansenummer:** EA1875

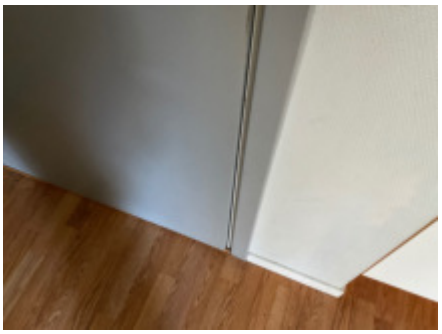
Vurdering av avvik:
• Det er påvist andre avvik:

• Entredør tar i karm.

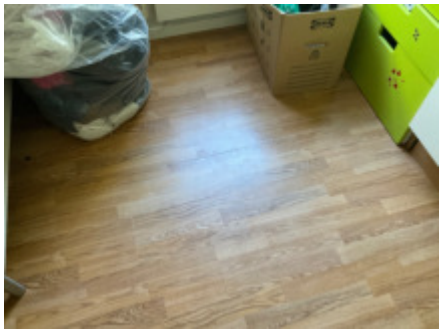
Leiligheten har eldre overflater med en del slitasje.

Kommentar:
Overflater er en skjønnsmessig vurdering og TG er vurdert ut fra om det er skader/større slitasje på overflatene. Stedvis noe hakk og merker, hull i vegger etter bilder, misfarging på gulv etter tepper og lignende må forventes i en brukt bolig. Det ble ikke flyttet på tunge møbler etc.

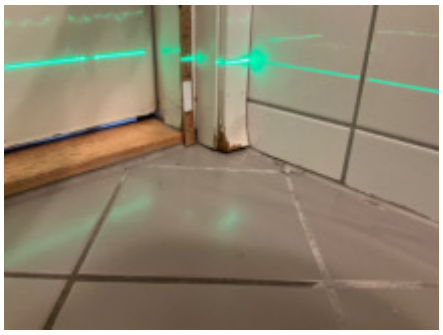
TG 2 Overflater Gulv

Det ble gjort visuell kontroll av overflater samt kontroll av bom (hulrom under fliser). Fallforhold ble kontrollert med høydelaser. Se kommentarer under avvik.

Vurdering av avvik:
• Det er påvist at høydeforskjell fra topp slukrist til gulv/synlig topp membran ved dørterskel er mindre enn 25 mm.
