TILSTANDSRAPPORT

EIERSEKSJON I KLASSISK BOLIGGÅRD

Waldemar Thranes gate 36A, 0171 OSLO

Befaringsdato: 02.04.2025 **Rapportdato:** 07.04.2025 **Oppdragsnr.:** 18333-2039 **Referansenummer:** XH1495

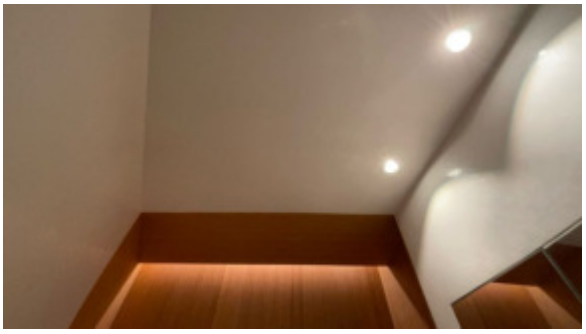
4.ETASJE, LEILIGHET > BAD 1 V/HOVEDSOV

Vurdering av avvik:
• Det er påvist at høydeforskjell fra topp slukrist til gulv/synlig topp membran ved dørterskel er mindre enn 25 mm.

Konsekvens/tiltak
• Våtrommet fungerer med dette avviket.

Ingen tiltak ansees som nødvendig men vær klar over avvik.

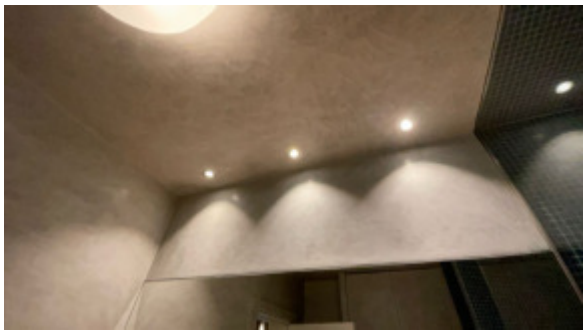
4.ETASJE, LEILIGHET > BAD 2 V/GANG

TG 1 Overflater vegger og himling

Flislagte veggflater. Malte plater i himling med skyggelist.
Nye silikonfuger ble lagt av eier i 2024 i dusjområdet.

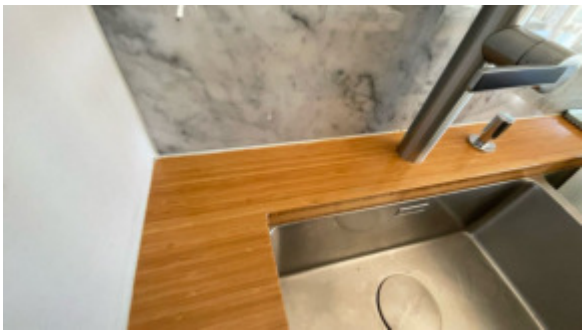
4.ETASJE, LEILIGHET > KJØKKEN

TG 1 Overflater og innredning

Kjøkkenet er bygget i perioden 2014-2016. Består av malte glatte fronter med stålhåndtak, bambus benkeplater, integrert koketopp og stekeovn, integrert kjøl/frys i egen nisje, integrert oppvaskmaskin og mikrobølgeovn.

Vurdering av avvik:
• Det er kun kullfilterventilator på kjøkkenet og heller ikke andre forserte/mekaniske avtrekksløsninger fra kokesonen.

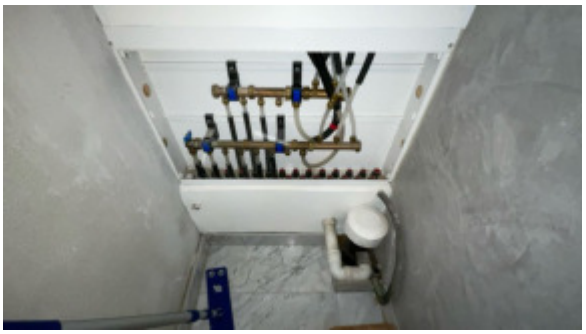
Lekkasjestopper: Nei, ansees som et krav å ha for kjøkken for et slikt røropplegg.

Vurdering av avvik:
• Det er avvik:

Lekkasjestopper og røranvisning mangler.

Montere lekkasjestopper. Skaffe røranvisning.

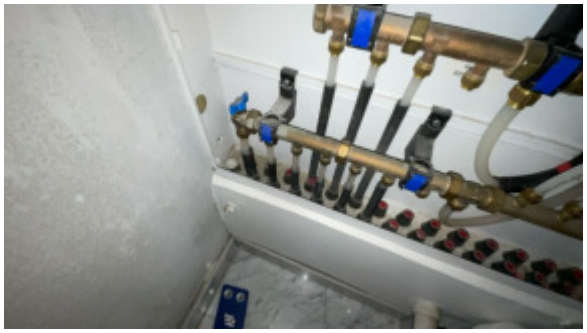
Fordelerskap

Røropplegg på kjøkken.

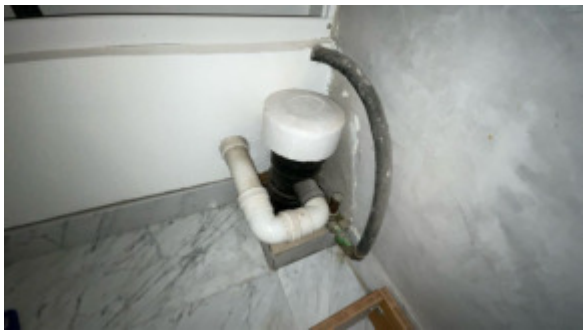
Avløpsrør er ikke synlig med unntak av rørstuss som vist på bildet. Avløpsrør er skjult i konstruksjoner.

Rørstuss for avløpsrør på baderom.

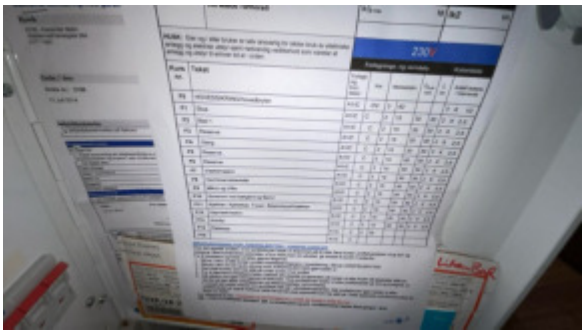
Inntak og sikringsskap

Nordre Aker Elektriske AS utførte kontroll av det elektriske anlegget 08.01.2025. Det ble funnet avvik som ikke er utbedret på takstbefaringstidspunktet, dette gis TG2.

10. Er det tegn på at kabelinnføringer og hull i inntak og sikringsskap ikke er tette, så langt dette er mulig å sjekke uten å fjerne kapslinger?
Nei
