SIGGERUDVEIEN 530

TILSTANDSRAPPORT

Enebolig
Siggerudveien 530, 1425 SKI
NORDRE FOLLO kommune
gnr. 91, bnr. 23

Befaringsdato: 28.04.2025 **Rapportdato:** 03.05.2025 **Oppdragsnr.:** 20310-1664 **Referansenummer:** CT1820

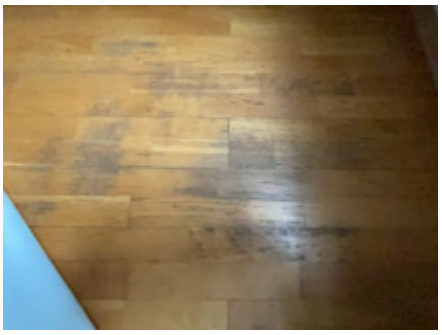
TG 2 Overflater

Innvendig er det gulv av parkett, laminat og fliser. Veggene har tapet og trepanel. Innvendige tak har trepanel og himlingsplater.
