TILSTANDSRAPPORT

Leilighet
Minister Ditleffs vei 7 B, 0862 OSLO
OSLO kommune
gnr. 50, bnr. 290
Andelsnummer 17

Befaringsdato: 02.05.2025 **Rapportdato:** 07.05.2025 **Oppdragsnr.:** 10040-1678 **Referansenummer:** NJ4955

Autorisert foretak: Follo Takst AS **Sertifisert Takstingeniør:** Morten Bratberg **Vår ref:**

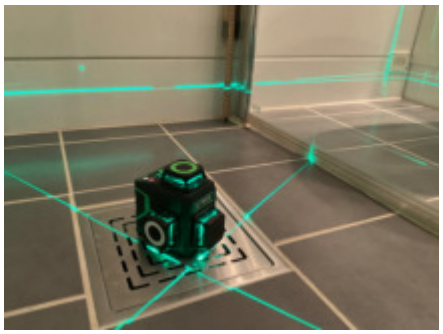
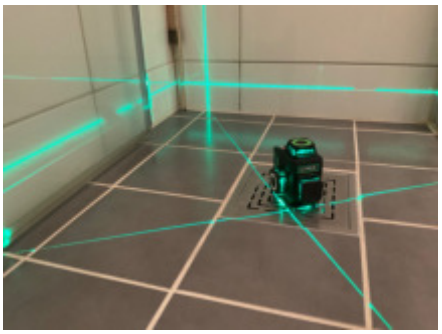
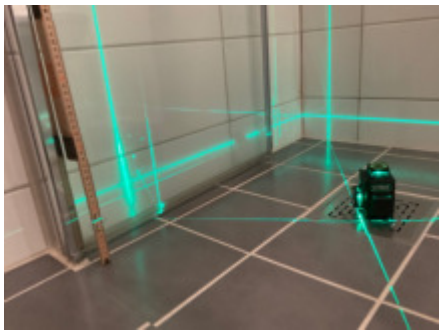
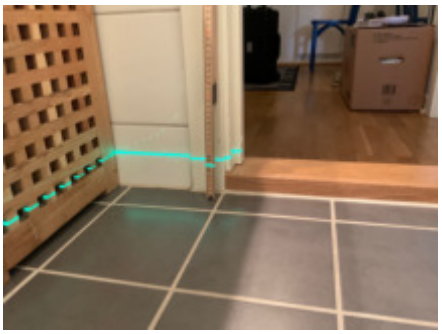
Vurdering av avvik:
• Det er påvist avvik i fallforhold til sluk i forhold til krav i forskrift på byggetidspunktet.

Ikke tilfredsstillende 1/50 fall på gulv på alle sider mot sluk i dusjhjørnet. Tilstandsgrad settes på bakgrunn av for lite fall på gulv. Høydeforskjell på gulv fra topp slukrist til topp gulvflis er målt til ca 1,5 cm. Det er dog en oppkant fra gulvflis og mot dørterskel så høydeforskjell på membran kan være i varetatt på minst 2,5 cm.

• Våtrommet fungerer med dette avviket.

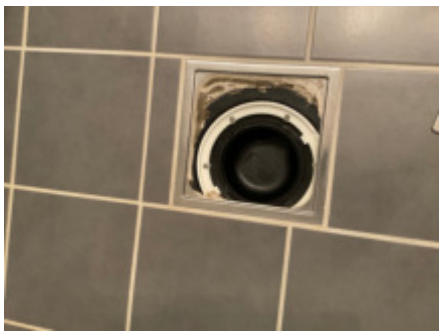
TG 1 Sluk, membran og tettesjikt

Det er plastsluk og banemembran med dokumentasjon utførelse. Hjelpesluk i dusjhjørnet.

Til info ligger ikke slukrist i dusjhjørnet sentrert over sluket. Dog er dette kun et hjelpesluk.

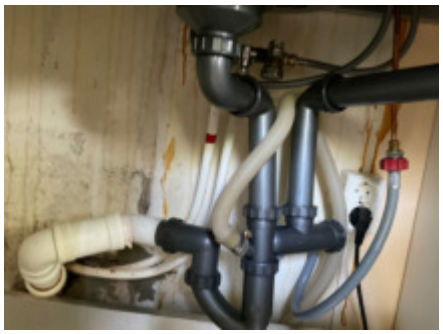
TG 2 Vannledninger

Innvendige vannledninger er av kobber.
