TOSTRUP TERRASSE 5B

Meglers verdivurdering

Rapport utført av Dyve og Partnere AS den 16.05.2025

Tostrup terrasse 5 B, 0271 OSLO

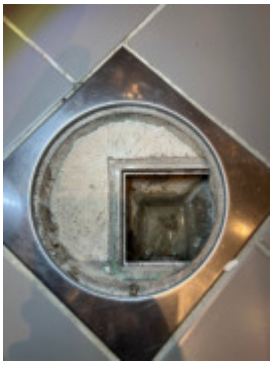
1.ETASJE > BAD 2

TG 2 Sluk, membran og tettesjikt

Det er eldre stålsluk og ukjent tettesjikt/membran.

Vurdering av avvik:
- Membran kan ikke konstateres (ikke synlig og det foreligger heller ikke dokumentasjon).
- Mer enn halvparten av forventet brukstid er passert på membranløsningen.
- Mer enn halvparten av forventet brukstid er passert på slukløsningen.

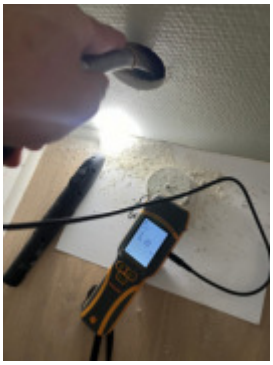
Vurdering av avvik:
• Hulltaking er foretatt og det er påvist avvik i konstruksjonen.

Ingen utslag med pigger i bunnsvill. Utslag med pigger mot bakplate.
Det bør gjøres nærmere undersøkelser.

Konsekvens/tiltak
• Gjennomføre ytterligere undersøkelser og foreta utbedring av skade.
• Dersom tiltaket ikke utføres er det fare for ytterligere skadeutvikling.

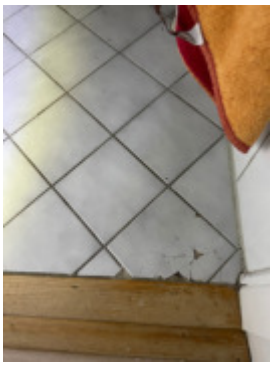
Toalettrom med toalett og servant.

Vurdering av avvik:
• Toalettrom har kun naturlig avtrekk fra rommet, NS 3600 krever mekanisk avtrekk for å kunne gi TG 0/1.
• Det er påvist andre avvik:

2 knuste fliser ved terskel.

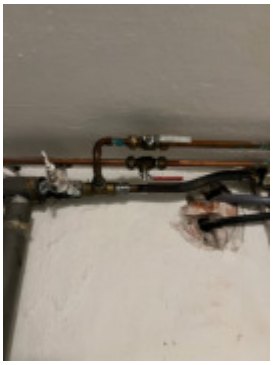
Innvendige vannledninger er av kobber.
Stoppekraner er plassert i bod i kjeller.

Vurdering av avvik:
• Mer enn halvparten av forventet brukstid er passert på innvendige vannledninger.
