Tilstandsrapport

Dalsbergstien 3, 0170 OSLO

Befaringsdato: 09.05.2025 **Rapportdato:** 15.05.2025 **Oppdragsnr.:** 20409-25111 **Referansenummer:** FP8145

Boligbygg med flere boenheter - Byggeår: 1895

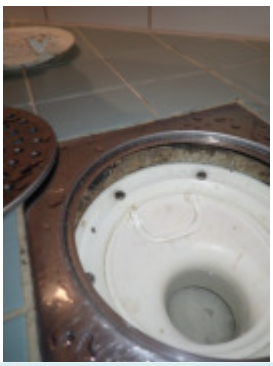
TG 2 Sluk, membran og tettesjikt

Plastsluk med vannlås plassert i dusjsonen.
Dels synlig tettesjikt i sluk.

Vurdering av avvik:
• Det er avvik:

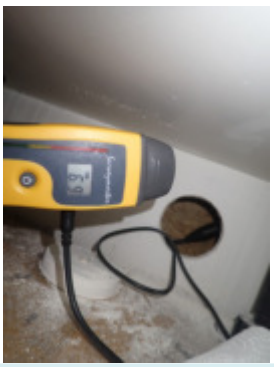
4. ETASJE > BAD

Vurdering av avvik:
• Det er avvik:

Det er ikke påvist tilfredstillende løsning for å synliggjøre lekkasje fra innebygget sisterne.
Nedre kant av servantskap sveller.

Manglende drenering og lekkasjesikring av innebygget sisterne avviker fra dagens krav og kan utgjøre en risiko ved en evt lekkasje av sisterne. Om membranen er bak sisternen kan det etableres hull under for eksempel toalett for å lede vann ut av kassen og til sluk ved en evt lekkasje.
Skapet fungerer med dagens avvik, men lamineringen vil på sikt slippe fra underlaget.
