GERHARD GRANS VEI 27

PRIVATMEGLEREN

Vedlegg

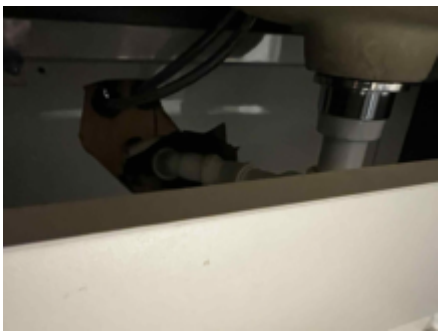
TG 2 Overflater vegger og himling

Malt platekledning og baderomsplater på vegger.
Malt platekledning i himling.

Vurdering av avvik:
• Det er avvik:

Det er registrert hull i vegg mellom bad og tilstøtende vaskerom, plassert helt nede ved gulvet. Badet har ikke eget sluk og benytter i stedet sluk på vaskerommet. Dette innebærer at våtrommets avrenning er avhengig av et sluk i annet rom. Hull i veggen medfører at tettesjikt/membran ikke kan anses å være utført i henhold til gjeldende krav til kontinuerlig og tett membranløsning. Dette utgjør en risiko for fuktskader ved eventuell lekkasje eller vannsøl, og er ikke i samsvar med gjeldende forskrifter og bransjestandarder for våtrom.

Hull i vegg i våtsone og mot vaskerom må tettes forsvarlig, og det må etableres en fuktsikker løsning som ivaretar krav til kontinuerlig og tett membran mellom våtsonene. Badet må da ha eget sluk i henhold til gjeldende forskrifter og anbefalinger, da dagens løsning med avrenning til sluk i tilstøtende rom ikke oppfyller krav til selvstendig funksjonelt våtrom.
