BIRCH-REICHENWALDS GATE 8

MEGLERS VERDIVURDERING 12.06.2025 11:58:24

Birch-Reichenwalds gate 8, 0483 OSLO

Borettslagsleilighet på felleseiet tomt, bygget i 1951

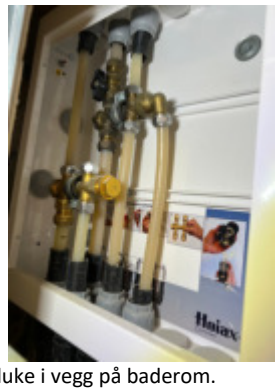
TG 2 Vannledninger

Innvendige vannledninger er av plast (rør i rør). Rørskapet er besiktiget og er plassert på baderomsvegg (bak luke) med tilhørende stoppekraner.

Vurdering av avvik:
• Det mangler tettemuffer i enden av varerør på rør-i-rør-system.
