KLOSTERGATEN 14

TILSTANDSRAPPORT

Klostergaten 14 , 5005 BERGEN

Befaringsdato: 03.06.2025 **Rapportdato:** 13.06.2025 **Oppdragsnr.:** 12299-2934 **Referansenummer:** ZL8048

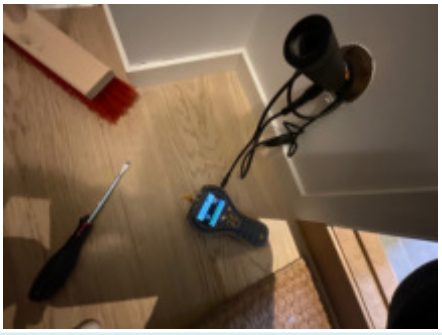
1.ETASJE > BAD

TG 0 Tilliggende konstruksjoner våtrom

Hulltaking ble utført i bod, uten funn av unormale fuktverdier.
Det gjøres oppmerksom på at hulltaking med fuktmåling på et tilfeldig punkt, ikke kan garantere for avvik/svikt andre steder i de lukkede konstruksjonene tilhørende våtrommet.

Hulltaking ble ikke gjennomført bak risikosonen, da denne er etablert på yttervegger. Det ble gjennomført hulltaking fra tilstøtende rom, men på en plass hvor det erfaringsmessig ikke er kjent at det er en høyere skadefrekvens, slik som bak risikosonen. Hulltaking er gjennomført iht forskrift og iht NT sine instrukser. Takstmannen kan etter denne typen hulltaking ikke garantere for at det ikke er fukt/eller avvik andre steder på badets lukkede konstruksjoner. TG er satt iht resultat av målinger utført på befaringsdagen og iht NS3600.

Vektprosent i trevirke er målt på innside av inspeksjonshull.
• Målingen viste vektprosent på 7,9 %.
- Under 16 % anses å være normalt/tørt.
- Mellom 16-20 % anses å være i risikosonen for fukt-/råteskader.
- Over 20 % anses å være fuktig, med høy risiko for fukt-/råteskader.
