FRU KROGHS BRYGGE 1

MEGLERS VERDIVURDERING

Fru Kroghs brygge 1, 0252 OSLO

Selveierleilighet på felleseiet tomt, bygget i 2014

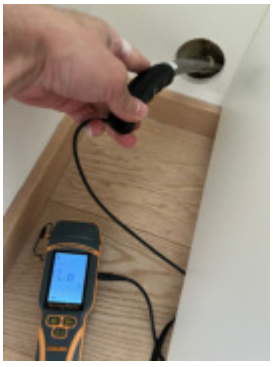
7.ETASJE > BAD

Det er målt ca. 15 mm lokalt fall i dusjsonen (målt ved ytterkant).
Det er målt ca. 36 mm høydeforskjell topp slukrist og topp gulv ved terskel.
Det er slukrenne ved vegg i dusjsonen og banemembran med ukjent utførelse
Det er balansert ventilasjon.
Hulltaking er foretatt uten å påvise unormale forhold. Hulltaking er foretatt ved/i Tilliggende soverom. Fuktkvotemåling (vekt%) i konstruksjonen ble målt til 0.

Badet har innredning med nedfelt servant, veggmontert toalett, dusjvegger/hjørne og opplegg for vaskemaskin.

Hulltaking er foretatt uten å påvise unormale forhold. Hulltaking er foretatt ved/i Tilliggende soverom. Fuktkvotemåling (vekt%) i konstruksjonen ble målt til 0.

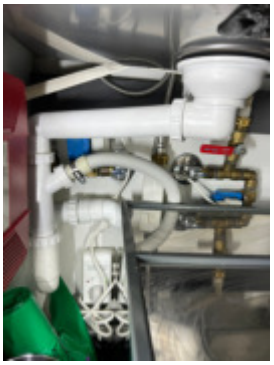
7.ETASJE > STUE/KJØKKEN

TG 1 Overflater og innredning

Kjøkkeninnredning fra Poliform med glatte fronter, laminat benkeplate, oppvaskkum og kitchen-board over kjøkkenbenk.
Integrerte hvitevarer: komfyr-induksjonstopp-oppvaskmaskin-kjøl og fryseskap.
Vannsikring/Waterguard og komfyrvakt er montert.
