KIRKEVEIEN 53

EGENERKLÆRINGSSKJEMA

Tilstandsrapport

1-ROMS LEILIGHET I 4.ETASJE MED BALKONG:

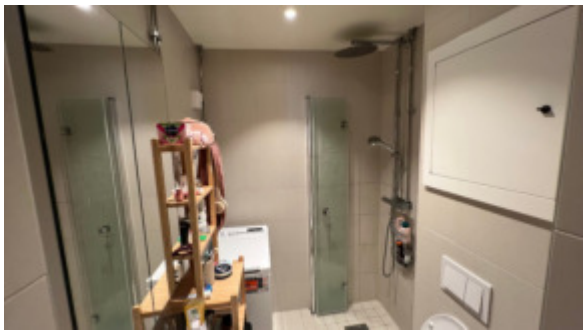
4. ETASJE > BAD

Flislagt baderom.

Aktuell byggeforskrift er teknisk forskrift 2017.
Baderommet ble pusset opp i regi av borettslaget.
Arbeid utført av Sans Bygg AS / Trygg VVS.
____

Det er stedvis registrert mindre bom (hulrom) under fliser.
Avviket vurderes ikke å ha vesentlig betydning, da flisene ligger stabilt og det ikke er tegn til løs flis eller bevegelse.

Vurdering av avvik:
• Rommet har kun naturlig ventilasjon.

Det er registrert krakkelering, samt sprekk i vaskekum.
