TILSTANDSRAPPORT

Tunbakken 9, 4050 SOLA

gnr. 32, bnr. 1264, snr. 10

Befaringsdato: 02.07.2025 **Rapportdato:** 08.07.2025 **Oppdragsnr.:** 20484-2663 **Referansenummer:** YO9402

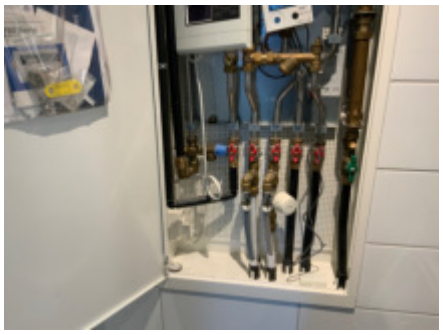
TG 1 Varmtvannstank

Boligen er tilkoblet fjernvarmeanlegg.
Det er en vannmåler i fordelerskapet.
