ERVIKVEIEN 35

Tilstandsrapport

Leilighet

Ervikveien 35, 5106 ØVRE ERVIK

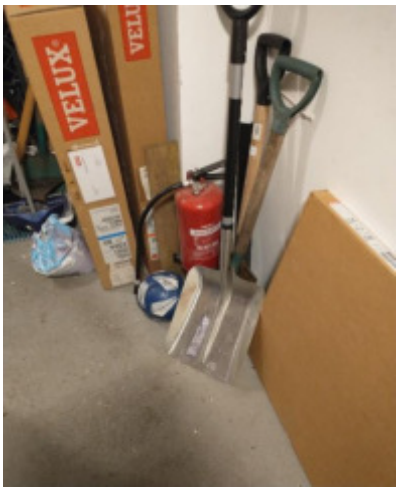
Brannsikkerhet:

I forbindelse med at jeg skulle inn i boden min i kjelleren så ser jeg noe som ser mindre bra ut der nede.

Svaret fra styret var at de var enige i at det burde ryddes opp der nede. Disse spadene som står der tilhører også styret og det er de som har plassert dem der de står.

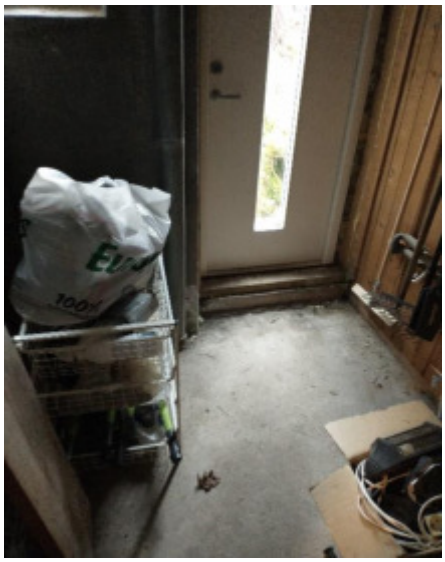
Etter at dette bildet ble tatt så var jeg også innom rommet i kjelleren hvor det altså står en varmtvannsbereder. Styret disponerer deler av dette rommet til oppbevaring av ulike redskaper. Det jeg reagerte på der inne var først og fremst at det lå en halvfull flaske med White spirit oppi en kurv. Jeg mener at brennfarlige væsker ikke bør oppbevares på denne måten og helst ingen steder nede I kjelleren, og heller ikke i bodene.

Dette tok jeg også bilde av, og som også ble sendt inn til styret.

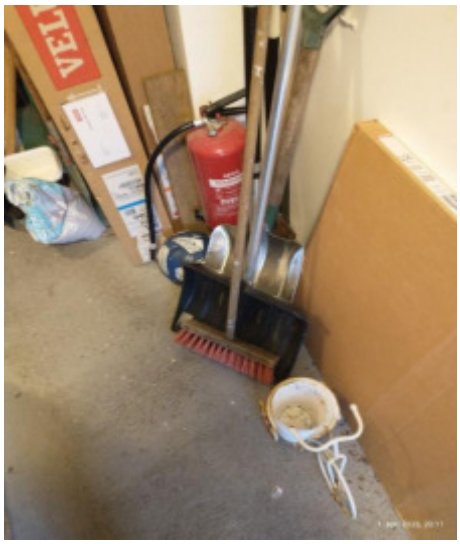
Den 1. April så måtte jeg ned i boden min igjen. Da ser jeg dette:

Her er det altså ikke noes om er ryddet vekk, men det har faktisk dukket opp en snøskuffe og en kost tillegg til det som sto der fra før. Brannslukningsapparatet er da fremdels “skvist” inntil veggen der det henger.
