HARBITZALLÉEN 27

Rapport utført av PrivatMegleren Premium den 08.08.2025

Harbitzalléen 27, 0275 OSLO

Selveierleilighet på selveiertomt, bygget i 2019

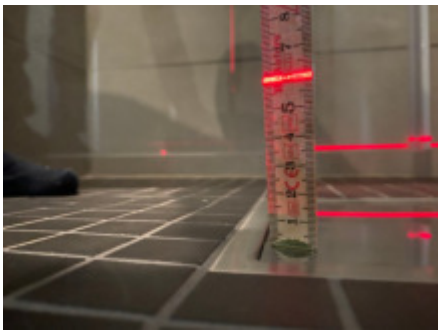
1. ETASJE > DUSJ/WC, DUSJ/WC/VASKEROM

TG 1 Gulvkonstruksjon og fall

Støpte betongdekke. Tilstrekkelig fall på gulv fra terskel til sluk i nedsenkede dusjsoner på begge våtrom.
