TILSTANDSRAPPORT

Nøkkeltakst AS

Johan Castbergs vei 22, 0673 OSLO

Befaringsdato: 11.02.2025 **Rapportdato:** 10.03.2025 **Oppdragsnr.:** 22391-1132 **Referansenummer:** DW6287

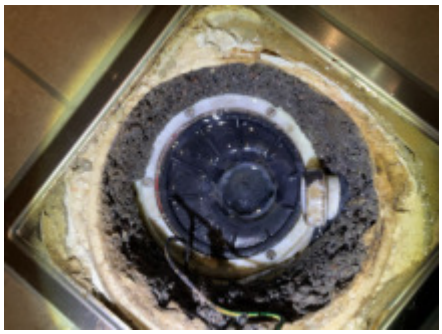
1. ETASJE > BAD

TG 2 Sluk, membran og tettesjikt

Sluk av plast med tilhørende vannlås, klemring og synlig mansjett/membran under klemring. Membranen kan ikke inspiseres uten å gjøre destruktive inngrep, som å fjerne fliser. Det er viktig å merke seg at membran er en bygningsdel med naturlig slitasje over tid og en begrenset forventet levetid.

Vurdering av avvik:
- Vurdering basert på alder. Tilstandsgrad 2 gis med bakgrunn i at mer enn halvparten av forventet brukstid for membran/tettesjikt er passert. Det er nå ingen symptomer på funksjonssvekkelse, men vær oppmerksom på at dette er en risikokonstruksjon.
