LYDER SAGENS GATE 26B

TILSTANDSRAPPORT

Selveierleilighet (i blokk)
Lyder Sagens gate 26 B, 5008 BERGEN
BERGEN kommune
gnr. 164, bnr. 1264, snr. 3

Befaringsdato: 01.04.2025 **Rapportdato:** 05.04.2025 **Oppdragsnr.:** 20932-2473 **Referansenummer:** QK1994

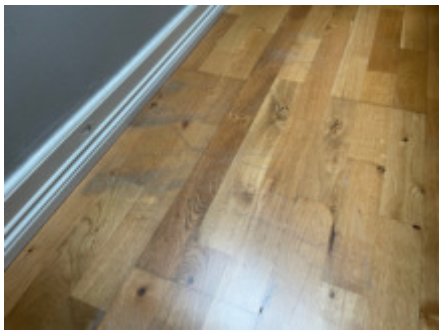
TG 1 Overflater

Det ble ikke registrert avvik utover normal bruksslitasje.

Noen hakk/striper i gulv.

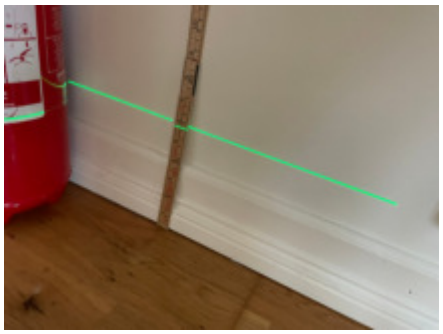
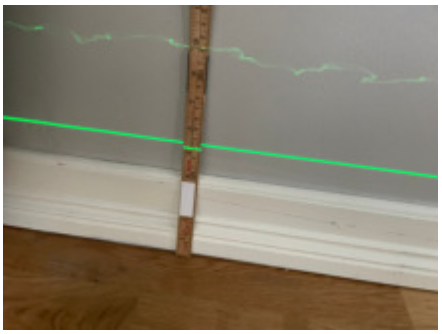
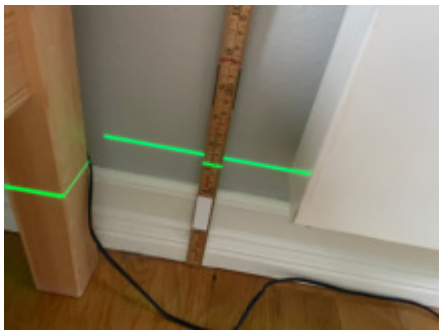
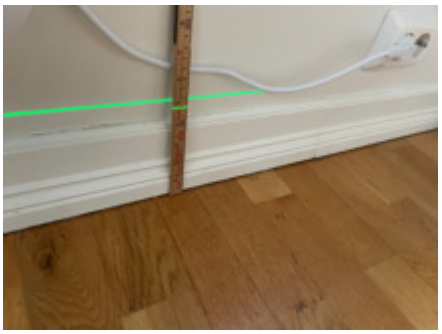
Det ble målt mellom 0-20 mm nivåforskjeller ved kontroll i entré/stue/kjøkken og på soverom.

Vurdering av avvik:
• Det er målt høydeforskjell på mellom 15-30 mm gjennom hele rommet. Tilstandsgrad 2 gis med bakgrunn i standardens krav til godkjente måleavvik.

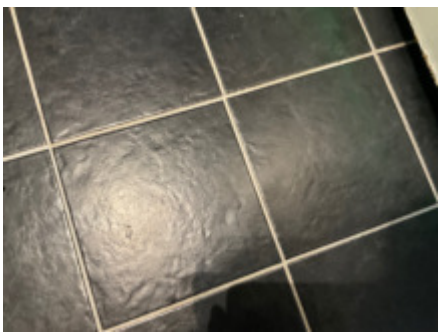
Vurdering av avvik:
• Det er påvist avvik i fallforhold til sluk i forhold til krav i forskrift på byggetidspunktet.

• Det ble registrert bom i enkelte fliser.

• Vær oppmerksom ved bruk. For å få tilstandsgrad 0 eller 1 må gulvet bygges om, for å få riktig fall til sluk. Det vil imidlertid sjelden være økonomisk rasjonelt som et enkeltstående tiltak. Ved en eventuell renovering, påse at våtrommet bygges med riktig fall til sluk.

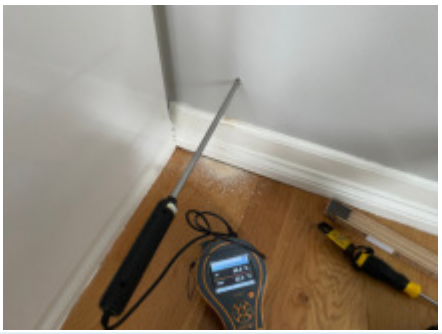
Det ble foretatt hulltaking fra tilliggende rom mot dusjsone, uten å avdekke unormale fuktforhold.

Relativ luftfuktighet ble målt med probe. Den viste relativ luftfuktighet på 48,5% ved en temperatur på 22,3 grader.

• Usikkerhet vedr. evt. følgeskader fra lekkasje i rør-i-rør-skap.
• Vindusløsning i dusjsone som medfare risiko for fukt i tilliggende konstruksjoner (se eget punkt under overflater vegger og himling).

• Det bør gjøres nærmere undersøkelser vedr. evt. følgeskader fra tidl. lekkasje fordelerskap. Dette krever destruktive inngrep/åpning av vegger.
