MONRAD MJELDES VEI 5A

TILSTANDSRAPPORT

Borettslagsleilighet (i blokk)
Monrad Mjeldes vei 5 A, 5161 LAKSEVÅG
BERGEN kommune
gnr. 154, bnr. 510
Andelsnummer 2

Befaringsdato: 17.03.2025 **Rapportdato:** 20.03.2025 **Oppdragsnr.:** 20932-2474 **Referansenummer:** WC8330

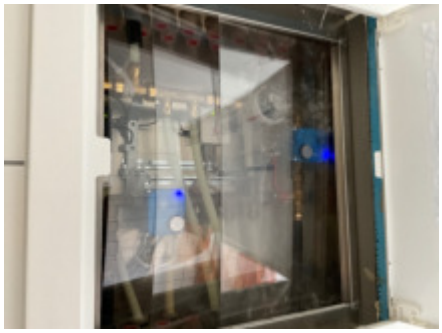
TG 1 Vannledninger

Vannforsyningsrør av PEX-rør (rør-i-rør system)
Fordelerskap/stoppekran er plassert på badet.
