MØLLEFARET 16A

PRIVATMEGLEREN

EGENERKLAERING

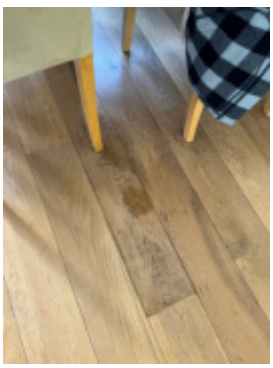
Bruksslitt gulv i stue.

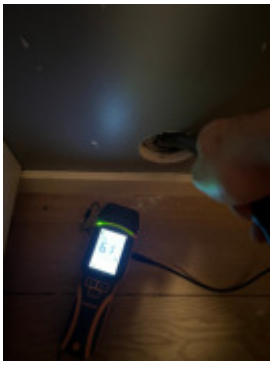
Gulvet har parkett. Veggene har plater. Hulltaking er foretatt og det er påvist avvik i konstruksjonen. Hulltaking er foretatt ved/i Vaskerom/bod. Utforede kjellervegger er erfaringsmessig en risikokonstruksjon med hyppig skadefrekvens.

Normale verdier ved måling mot bunnsvill.

Kjellervegger bør holdes under oppsyn. Ingen akutte tiltak nødvendig.

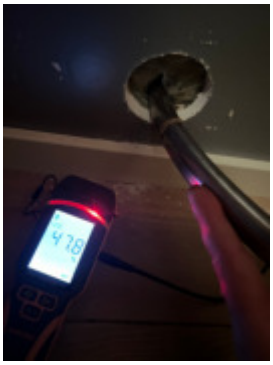
Utslag av fukt mot murvegg, normalt mtp kapillært oppsug og eldre drenering.

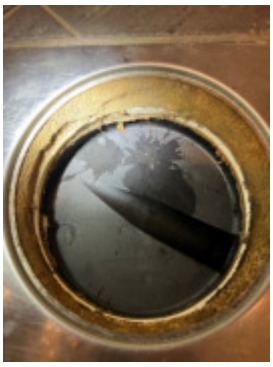
Vurdering av avvik:
• Mer enn halvparten av forventet brukstid er passert på membranløsningen.

Hjelpesluk av plast i dusjsone

Konsekvens/tiltak
• Overvåk tilstanden jevnlig. For å få tilstandsgrad 0 eller 1 må tettesjiktet skiftes ut, men tidspunktet for når dette er nødvendig er vanskelig å si noe om.

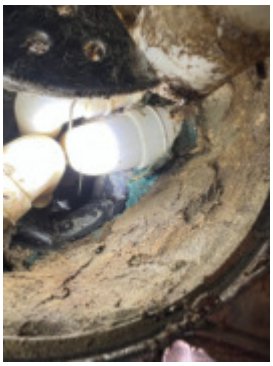
Hovedsluk under badekar i plast.

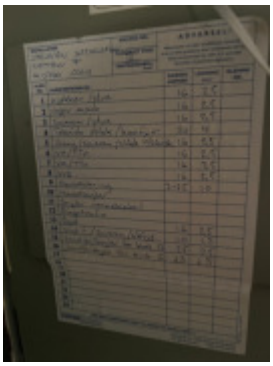
12. Foreta en helhetsvurdering av det elektriske anlegget, dets alder, allmenne tilstand og fare for liv og helse. Bør det elektriske anlegget ha en utvidet el-kontroll?
    Ja Det anbefalles på generelt grunnlag en elkontroll.

På generelt grunnlag anbefales det el kontroll fra uhildet el takstmann for å kontrollere anlegget i forhold til gjeldene forskrifter fra da boligen ble bygget.
Installasjoner gjort etter 1999, med overgangs ordning til 2000, skal ha samsvarserklæring som bekrefter ny installasjon eller endring, er gjort fagmessig av el installatør.
