Tilstandsrapport

Boligbygg med flere boenheter

Riverside 16, 1606 FREDRIKSTAD

Befaringsdato: 10.02.2026 **Rapportdato:** 25.02.2026 **Oppdragsnr.:** 20247-1795 **Referansenummer:** IO6653

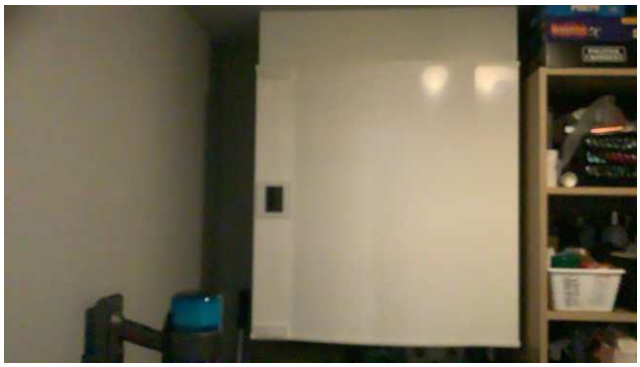
TG 1 **Avløpsrør**

Det meste av rørene er ligger i skjulte konstruksjoner, og er derfor ikke inspisert.
TG er kun satt i hht alder.

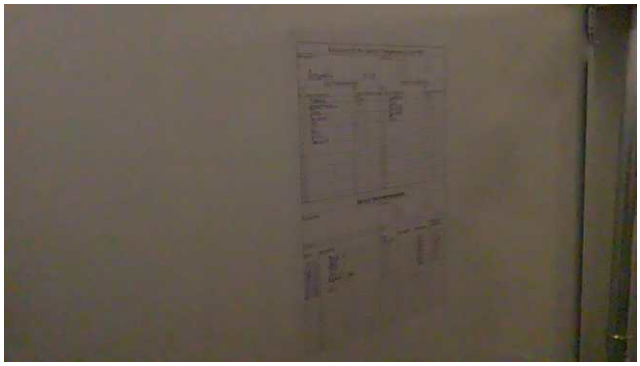
Varmtvannstank

Eier opplyser at det er oppvarming av varmtvann fra sentral kilde og fjernvarme.
Da dette er felles, er det ikke satt TG.
