GRANÅSEN 70B

Tilstandsrapport

Granåsen 70 B, 1362 HOSLE

Befaringsdato: 27.01.2026 **Rapportdato:** 31.01.2026 **Oppdragsnr.:** 20692-1851 **Referansenummer:** SQ1155

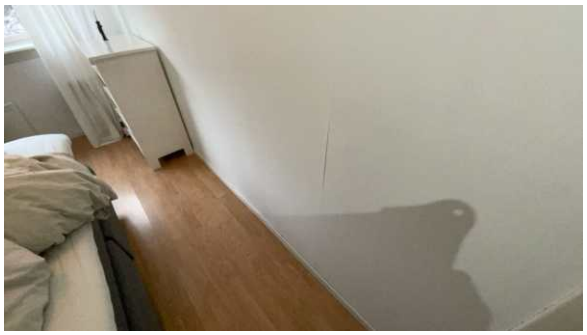
Vurdering av avvik:
• Det er avvik:

Det er observert borrehull i tak på kjøkkenet. (Eier opplyser at det skal legges nytt tak.)
Gulvflater har generelt knirk.

Det er noe skjøter i tapet som løsner.

Konsekvens/tiltak
• Tiltak:

Dersom knirk skal fjernes må årsak karlegges. Befaring er på vinterstid og ofte er det tørr inneluft kombinert med gulvvarme som fører til knirk i tregulv.
Lokale ujevnheter i underlaget er annen typisk årsak til knirk.
