MIDSEMVEIEN 8

Tilstandsrapport

Midsemveien 8, 1408 KRÅKSTAD

Selveier enebolig på selveiertomt, bygget i 1992

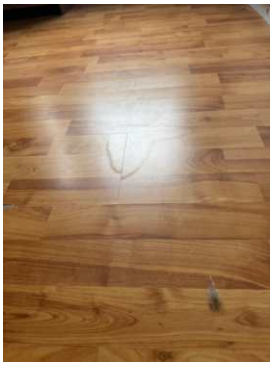
For å få tilstandsgrad 0 eller 1 må gulvet utbedres lokalt. Slik tilstanden er nå så trenger man ikke gjøre noen tiltak så lenge flisene ikke løsner/sprekker.

Det er påvist en sprukket gulvflis i hall.

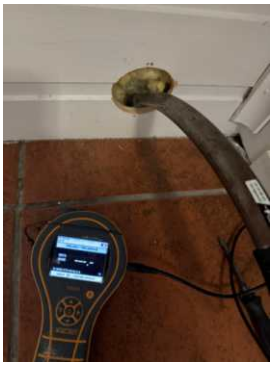
1. ETASJE > BAD

TG 0 Fukt i tilliggende konstruksjoner

Hulltaking mot våtsone fra tilstøtende rom er foretatt. Målinger med protometer (fuktmåler) indikerer ingen unormale forhold.

Fuktmåling er foretatt av takstmann uten å påvise unormale forhold.
