LANDINGSVEIEN 130

Meglers verdivurdering

Tilstandsrapport

Landingsveien 130, 0767 OSLO

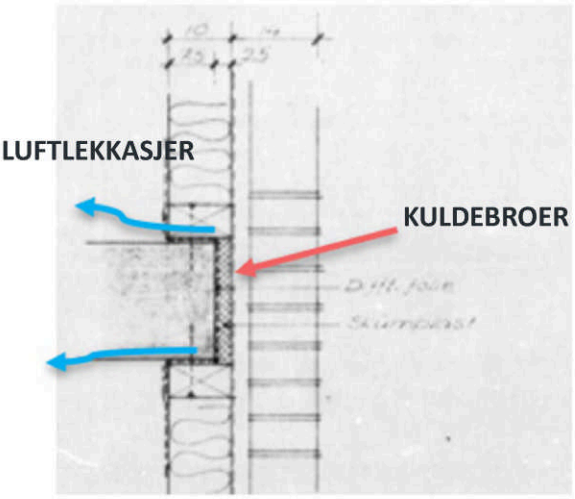
0 Generelt lite isolasjon, mye luftlekkasjer og kuldebroer

1 Teglfasader har minst 50 år gjenværende levetid, men er dårlig isolert, har luftlekkasjer og kuldebroer. Bør utbedres.

2 Platefasade med vinduer har mye skader, er dårlig isolert, har luftlekkasjer og kuldebroer. Veggfelt oppgraderes med nye vinduer + ny kledning og bør i tillegg etterisoleres.

3 Verandaer har betongskader som bør repareres innen 1-2 år

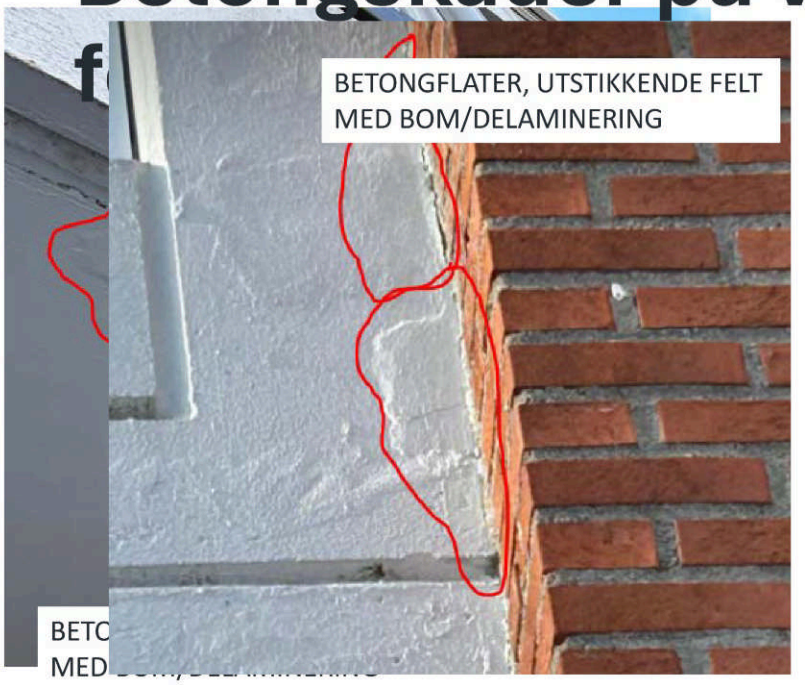
GENERELL TILSTAND FASADER MOT SØR/VEST

0 Generelt lite isolasjon, mye luftlekkasjer og kuldebroer.

3 Verandaer har betongskader som må utbedres.

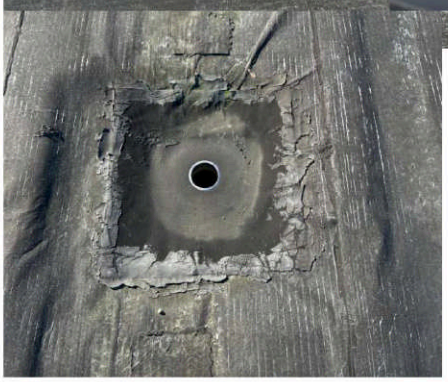
A Taktekking (Derbigum) er fra 1999-2001, enkle reparasjoner utført i 2023, må/bør omtekkes innen 2030

B Takluker, som er fra byggeår, har en del skader. Lukene skiftes ut ifm. omtekking

C Takene er dårlig isolert, maks 15 cm. Takene bør etterisoleres.

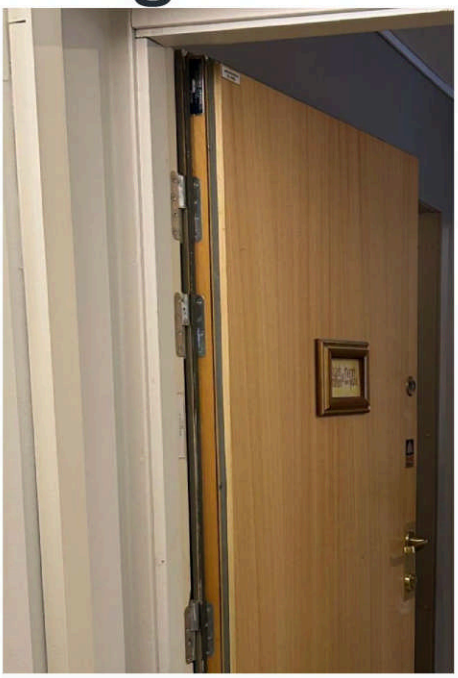
Tilstand inngangsdører til leiligheter

- **TILSTAND**
  I all hovedsak opprinnelige dører
- **Solide dører. Dørkarmer sitter godt fast. Få skader på dørblad. 4 hengsler. Lyd- og brannklasse ok.**
- **Noe slitasje på tettelister, enkelte dører har satt seg litt.**
- **Mange har montert kikkhull og ekstra lås.**
- **Betydelig gjenværende teknisk levetid.**
- **TILTAK**
  Enkel oppgradering med justering, utskifting tettelister mv.

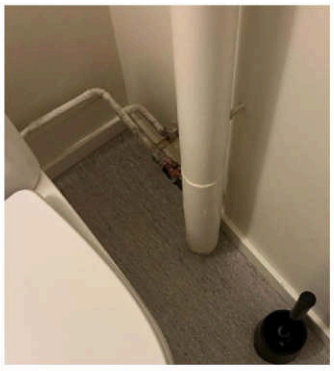
Tilstand felles VA-rør

- **AVLØPSLEDNINGER**
  Opprinnelige plastrør, innstøpt i vegger.
- **Kamerainspeksjoner 2008-17 viser liten slittasje/groing. Rest levetid 10-15 år.**
- **TILTAK**
  Bunnledninger spyles

- **VANNLEDNINGER**
  Tykkveggede kobberør, NB kun kaldt vann
- **Ikke rapportert skader. God visuell tilstand**
- **Gjenværende levetid 10-15 år.**
- **TILTAK**
  Reparasjon ved lekkasje
