Tilstandsrapport

Lindebergåsen 12 A, 1068 OSLO

Befaringsdato: 09.03.2026 **Rapportdato:** 11.03.2026 **Oppdragsnr.:** 22391-1882 **Eiendomsverdi ref nr:** AD8670

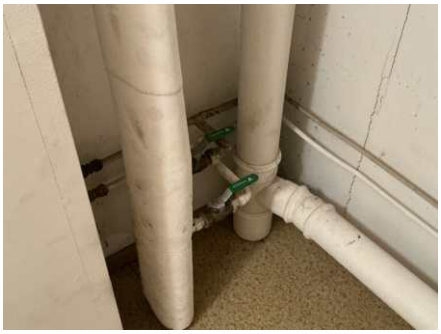
TG 2 Vannledninger

Type rør: Innvendige vannrør i kobber av eldre dato.
Hovedstoppekran: Plassert i bod og på wc.

Vurdering av avvik:
• Det er avvik:

- Vannledningene har passert halvparten av forventet levetid.
Eldre rør har økt risiko for lekkasjer, men hvor lenge de holder videre avhenger av kvalitet, vanntrykk og bruk. Utskiftning må derfor påregnes på sikt, uten at det kan angis en presis dato.

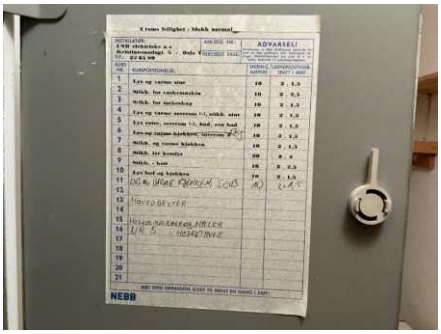
Inntak og sikringsskap

8. Er det tegn på at kabelinnføringer og hull i inntak og sikringsskap ikke er tette, så langt dette er mulig å sjekke uten å fjerne kapslinger?
   Nei

10. Foreta en helhetsvurdering av det elektriske anlegget, dets alder, allmenne tilstand og fare for liv og helse. Bør det elektriske anlegget ha en utvidet el-kontroll?
    Ja På grunn av anleggets alder, bør en el-takstmann kontaktes for en utvidet el-kontroll av det elektriske anlegget slik at eventuelle avvik og tiltak kan kartlegges. På grunn av alderen bør påkostninger knyttet til fornying påregnes.
