Tilstandsrapport

Bakken 3 , 5162 LAKSEVÅG
BERGEN kommune
gnr. 153, bnr. 399
Andelsnummer 1

Befaringsdato: 23.03.2026 **Rapportdato:** 30.03.2026 **Oppdragsnr.:** 12299-3263 **Eiendomsverdi ref nr:** ZS1210

Autorisert foretak: Henne Takst AS

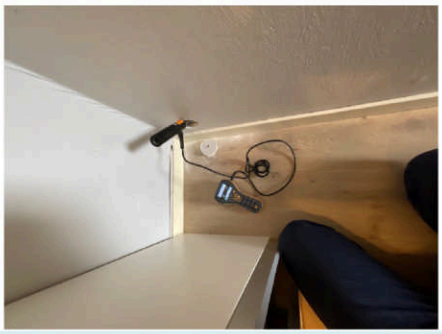
U.ETASJE > BAD

TG 0 Tilliggende konstruksjoner våtrom

Hulltaking ble utført i entre, uten funn av unormale fuktverdier.
Det gjøres oppmerksom på at hulltaking med fuktmåling på et tilfeldig punkt, ikke kan garantere for avvik/svikt andre steder i de lukkede konstruksjonene tilhørende våtrommet.

Vektprosent i trevirke er målt på innside av inspeksjonshull.
• Målingen viste vektprosent på 7,8 %.
- Under 16 % anses å være normalt/tørt.
- Mellom 16-20 % anses å være i risikosonen for fukt-/råteskader.
- Over 20 % anses å være fuktig, med høy risiko for fukt-/råteskader.

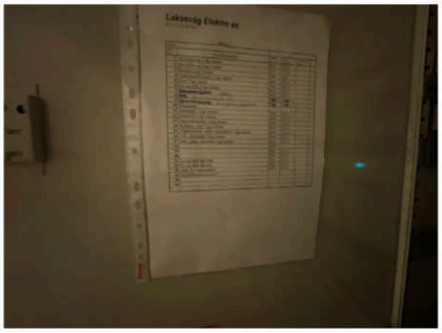
9. Finnes det kursfortegnelse, og er den i samsvar med antall sikringer?
   Nei

10. Foreta en helhetsvurdering av det elektriske anlegget, dets alder, allmenne tilstand og fare for liv og helse. Bør det elektriske anlegget ha en utvidet el-kontroll?
    Ja Vurderingen av det elektriske anlegget er basert på en visuell befaring og bruk av sjekkliste i henhold til minimumskrav i NS 3600. Takstmannen har ikke elektrofaglig kompetanse, og tilstandsgrader settes utelukkende på grunnlag av synlige forhold og tilgjengelig informasjon. Store deler av anlegget er skjult, og det er derfor ikke mulig å fastslå anleggets faktiske tilstand.
