Grefsenveien 5 A, 0482 OSLO

Tilstandsrapport - NS 3600:2018

Grefsenveien 5 A

0482 Oslo

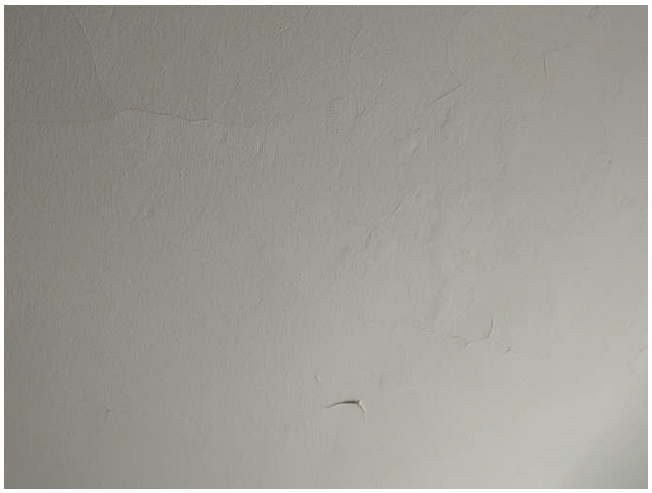
Årsak / Konsekvens:
Det ble registrert antydning til noe malingsavflassing/oppsprekking og ujevnheter i tak i soverom, kjøkken og stue.
Avviket tyder på dårlig vedheft for murpuss/maling.

Oppsprekking/avflassing av takoverflater.

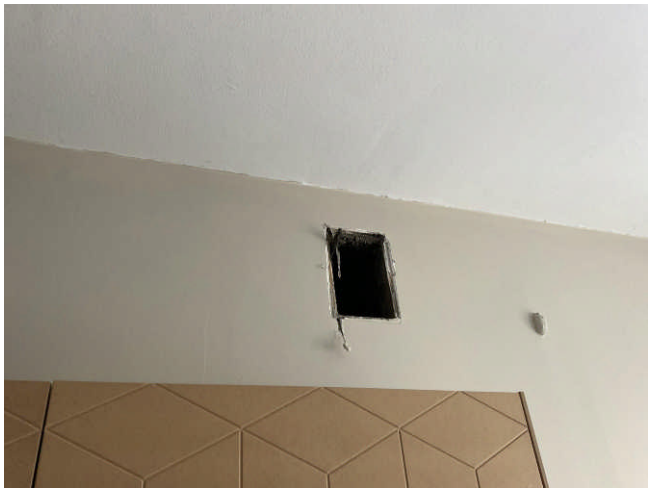
Ventilasjon (gjelder også ventilasjonsanlegg)
Naturlig oppdriftsventilasjon.
Til-luft til leiligheten: Spalteventiler i vinduer for tilluft til leiligheten.
Er det avtrekk fra kjøkken: Ja.
Er det avtrekk fra bad: Ja.
Er det luftespalte i dør til bad: Ja.

Årsak / Konsekvens:
På oppføringstidspunktet ble det benyttet naturlig oppdriftsventilasjon.
Med naturlig oppdriftsventilasjon vil til-luft til boligen tilføres med spalteventiler i vinduer eller ventiler i yttervegger.
Avtrekk fra boligen gjøres med avtrekksventiler i kjøkken og bad, ført ut over yttertak via luftekanaler.
Naturlig oppdriftsventilasjon blir i rapporten alltid vurdert til TG-2.

Konsekvens for ventilasjon generelt: Man må være klar over at denne type ventilasjon, ikke har samme effekt som dagens løsning med balansert eller mekanisk ventilasjon.
Det er ikke behov for å gjøre tiltak da elektrisk drevne ventiler ikke kan monteres/kobles til avtrekkskanalene.

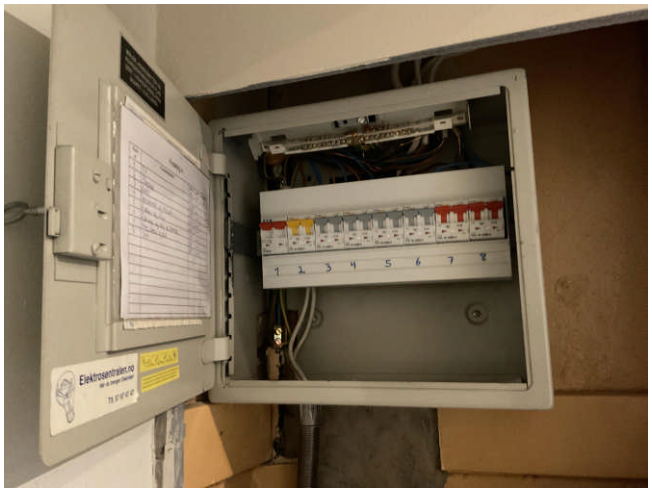
Registrerte avvik:
Det er ikke fremvist samsvarserklæringer for utførte el-arbeider.
Det er en åpning/hull i sikringskap som ikke er branntettet.

Konsekvens: Hvis en slik kontroll avdekker avvik, må det påregnes oppgraderinger av el-anlegg.
Omfang for dette er umulig å si noe om, før en slik kontroll evnt. er utført.
Branntetting av sikringskap bør utføres.
